# **La seguridad de las presas durante su construcción y su puesta en operación**

Ing. Évert Hernández López  
Coordinador de Proyectos Hidroeléctricos  
Comisión Federal de Electricidad

24 de Junio de 2015

Red del agua UNAM  
Sesión técnica - Seguridad de Presas

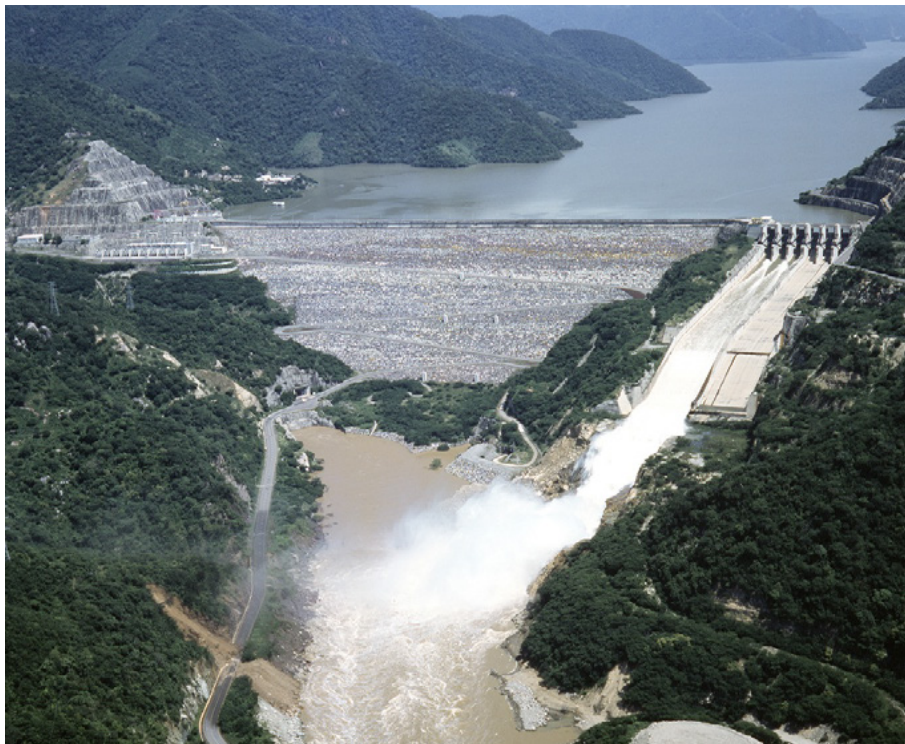
En 1990 se presentó una avenida de  $5,300 \text{ m}^3/\text{s}$  que aunado a un caído de  $20,000 \text{ m}^3$  en el túnel de desvío no. 2, provocó un fenómeno transitorio cuya columna de agua alcanzó 250m de altura.

En 1992 se presentó en enero, una avenida de  $9,000 \text{ m}^3/\text{s}$  que pudo regularse al construir un canal fusible que permitió manejar la avenida.

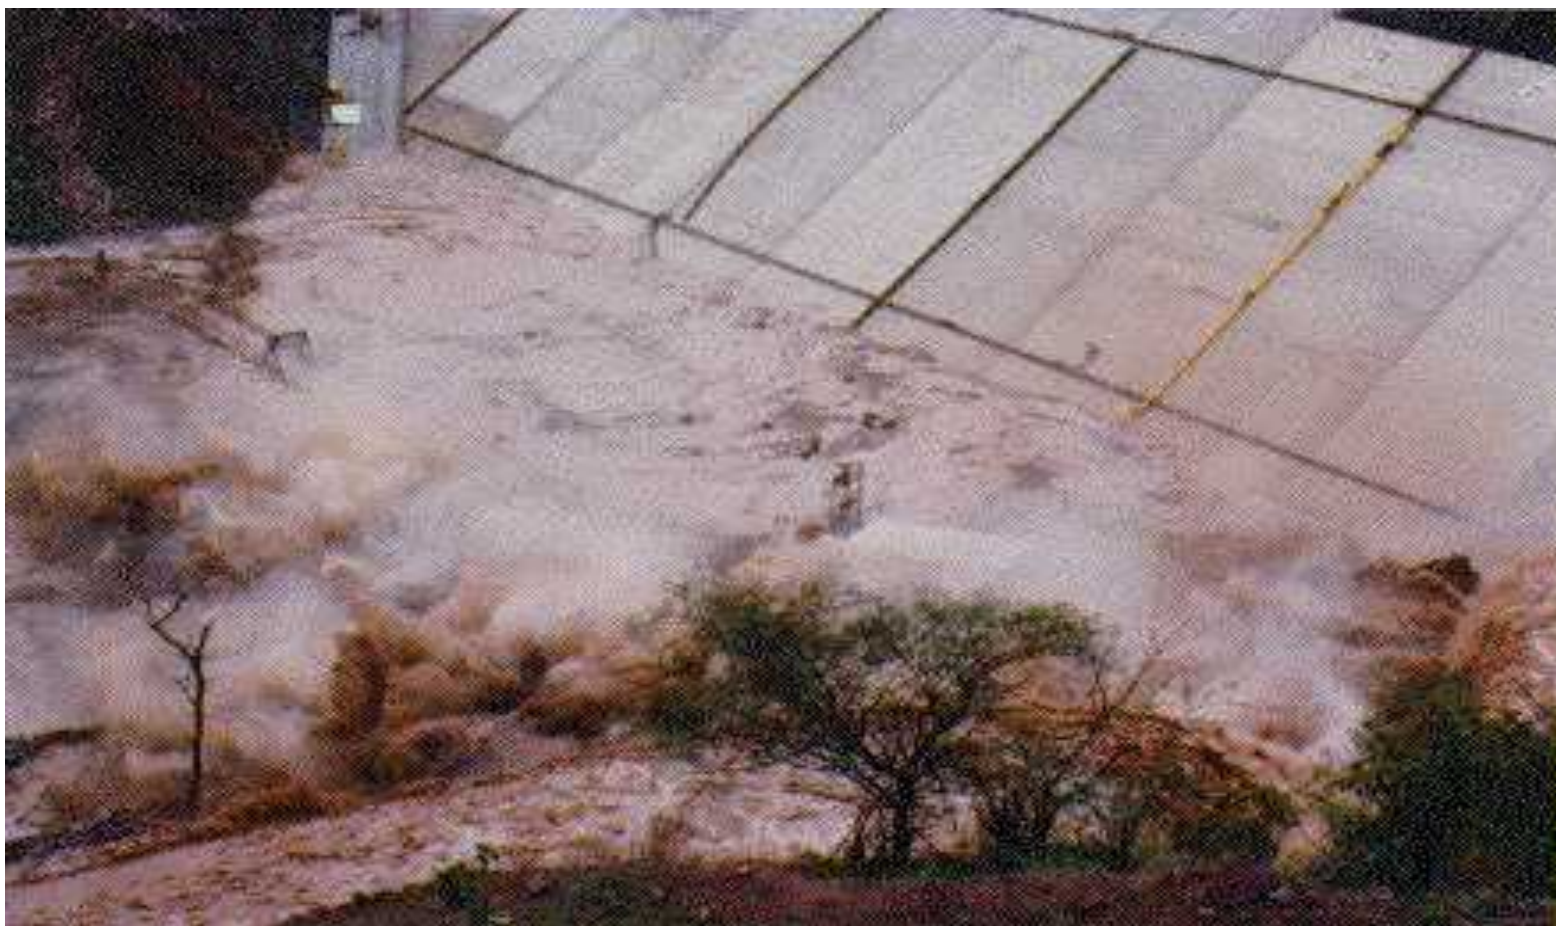
CH Aguamilpa, Nay.

Inundación del recinto

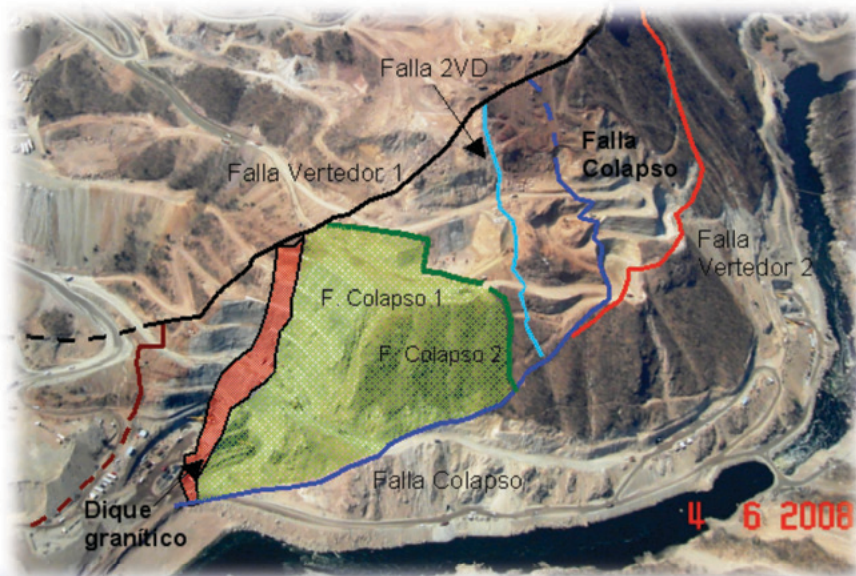
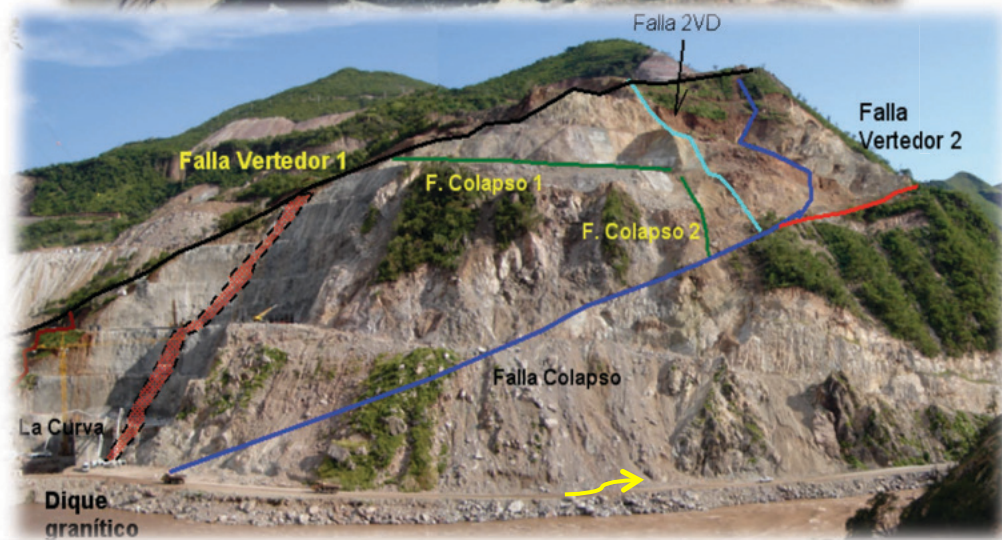
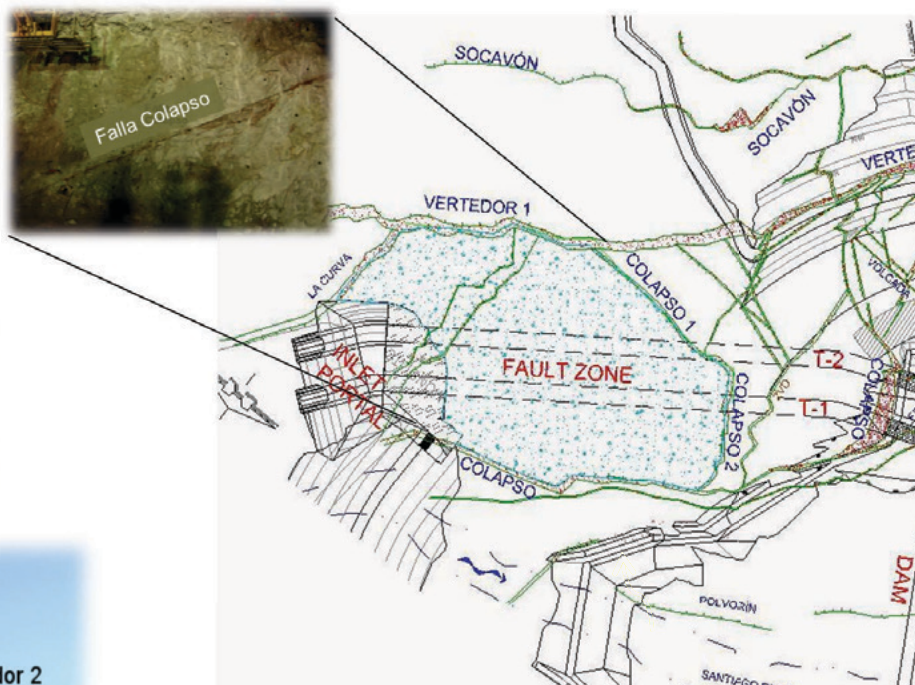
## Sistema de fallas geológicas

Volumen total del bloque a estabilizar:  
 $2\ 183\ 047,10 - 646\ 484,00 = 1\ 536\ 563\ m^3$

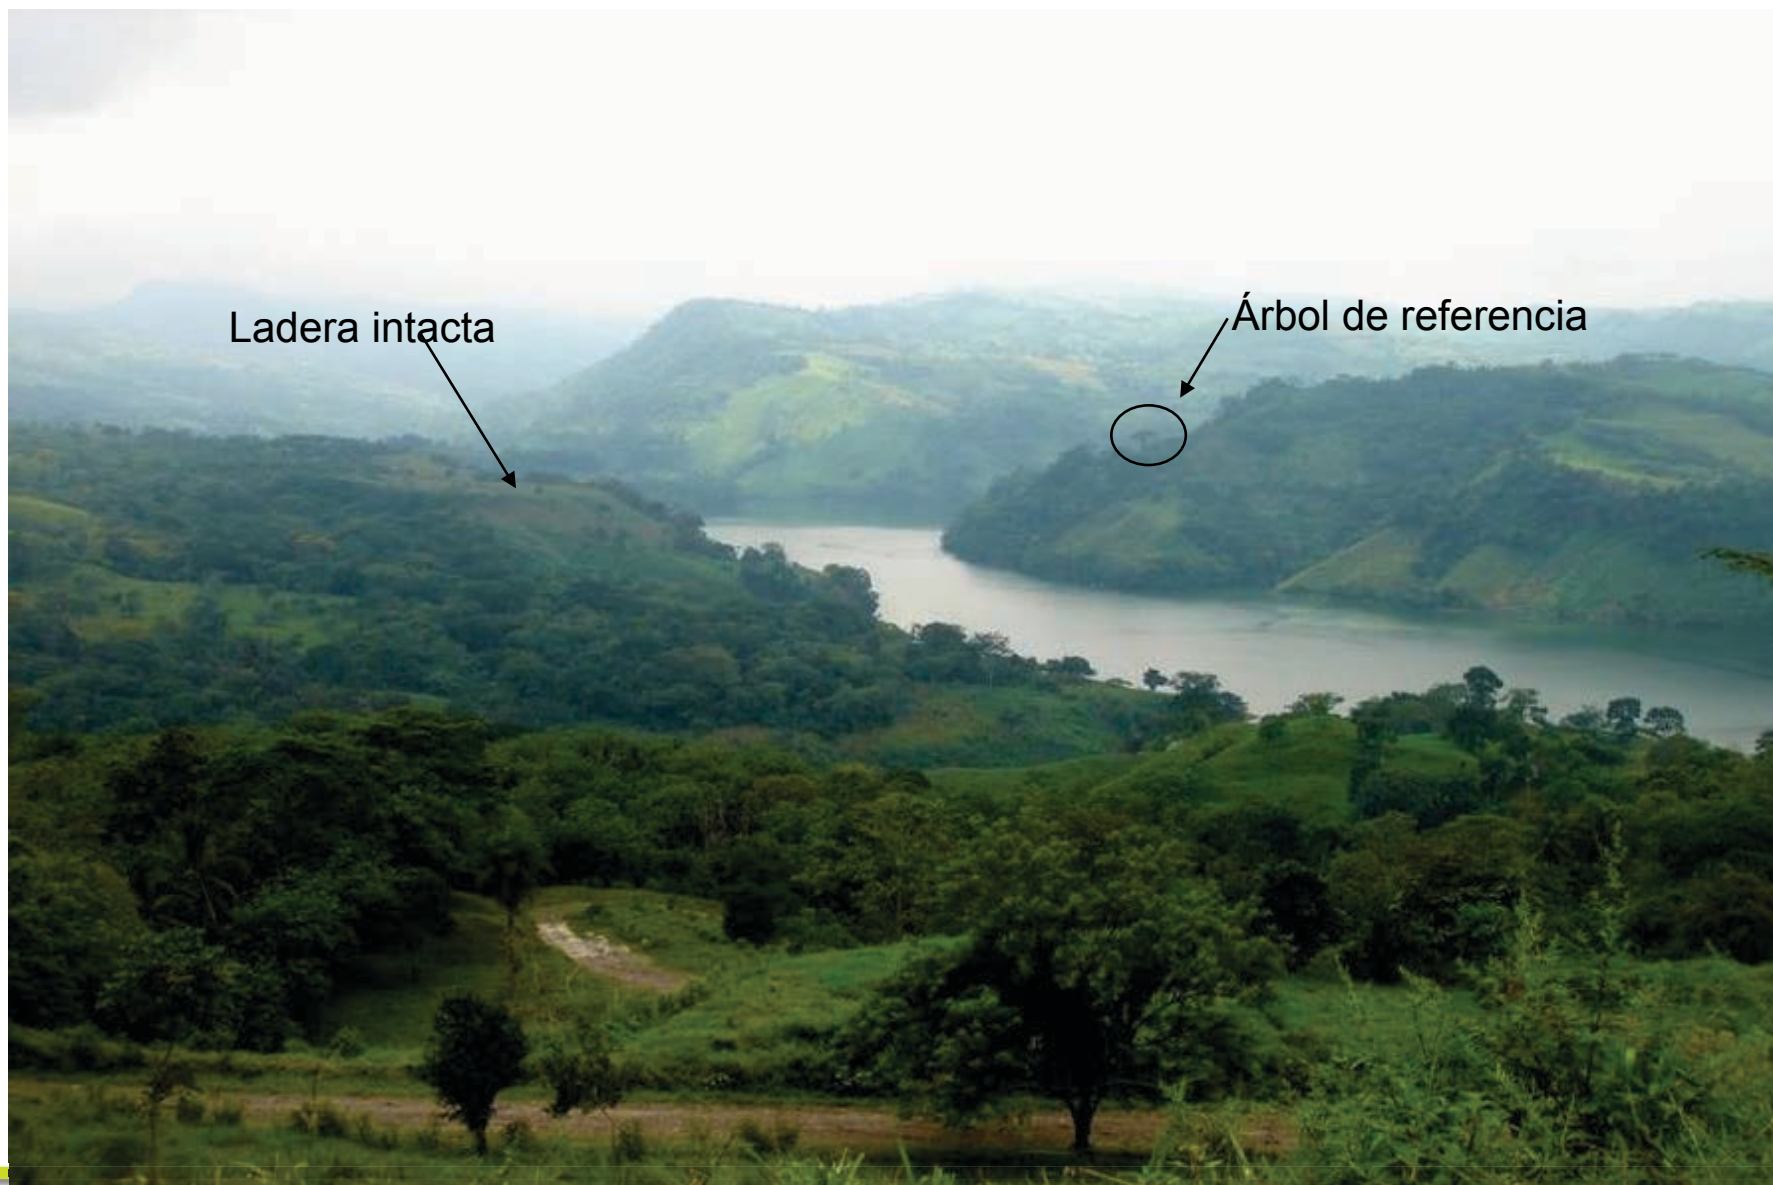
## Deslizamiento de tierra y roca que obstruyó el río Grijalva

El deslizamiento del Grijalva como tantos otros que existen en el País se deben al cambio de uso del suelo esto significa que desforestan la zona y cambian sus características Geotécnicas.

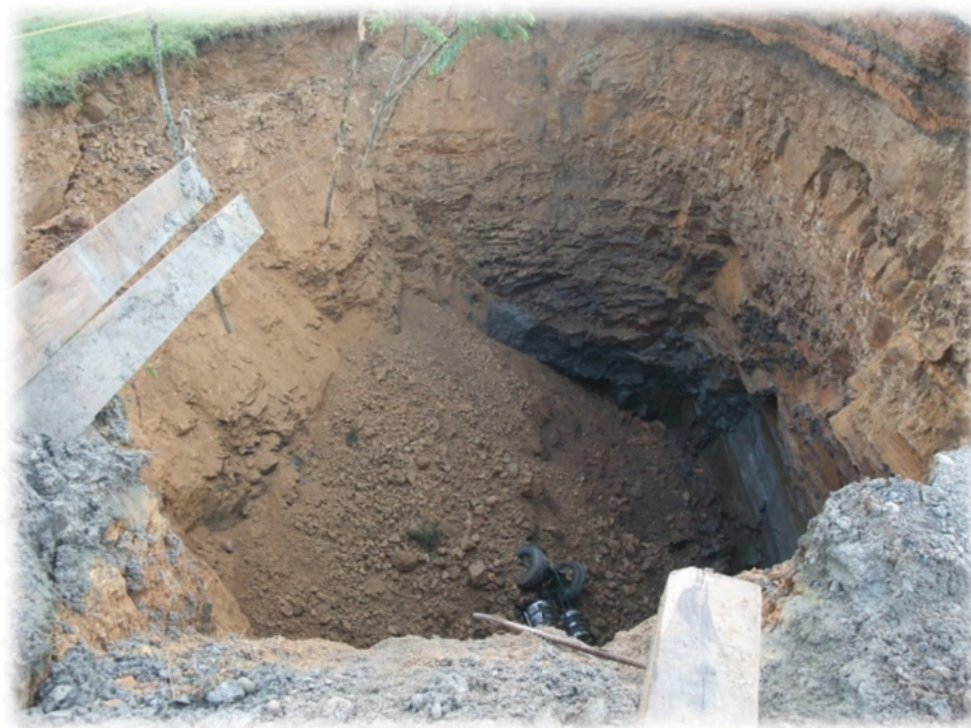
Durante la construcción se presentó una chimenea de 150 m que afectó el programa de construcción.

Zona de la chimenea donde se fue  
un camión trotón perforadora
