# AVC INGENIERIA ESPECIALIZADA

## INFORME TECNICO

**Rehabilitación a pozos 1, 3, 5, y 7 (Extracción); en Zimatlán de Álvarez;  
Dirección de Agua Potable.; H. Ayuntamiento Zimatlán de Álvarez Oaxaca.**

Febrero 2012

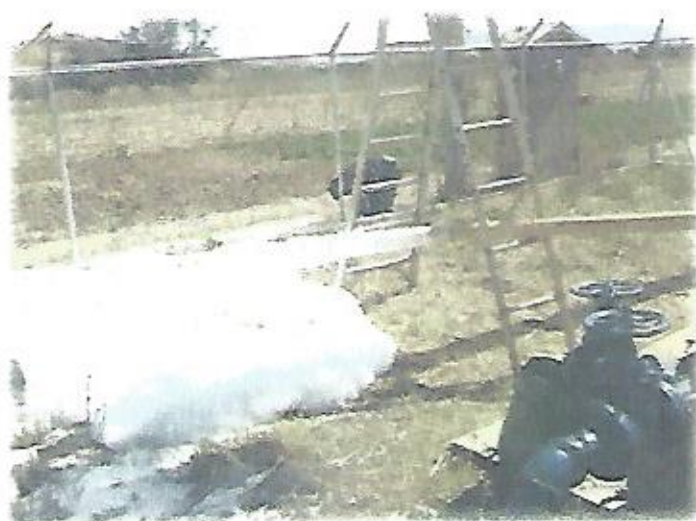
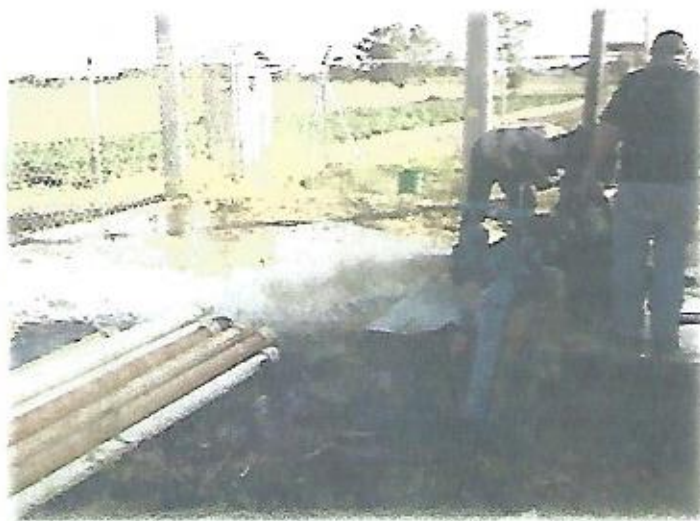
*Proceso de Lavado de Pozo con Dispersor de Arcillas e Hidropresión y Pruebas a Bomba en Pozo 5*

- ❖ Es importante señalar que este pozo cuando se perforó se colocó graba - filtro de 5/8" la cual no está haciendo su función como filtro graba; por lo cual está pasando arenas finas por el cedazo del tubo; este fenómeno se estima siga ocurriendo; y es causa de que las bombas se fisuren, por que la arena lija las paredes de esta cuando se encuentra bombeando; por tal motivo se recomienda hacer una **reposición de pozo**; perforando un pozo nuevo a lado del existente; con el fin de hacerlo bien y aprovechar la gran cantidad de agua que aporta este acuífero (22 litros x Segundo aprox.). con esta acción se resolverá el problema de la filtración de arena.

- ❖ El mantenimiento (rehabilitación), al pozo con equipo de hidropresión y cepillado con carda de fibras, se deberá planear como mínimo de 2 veces por año, a razón de tratar de mantener sin arena el pozo existente; también se recomienda en esta acción revisar y dar mantenimiento a la bomba, con el fin de supervisar su buen funcionamiento.

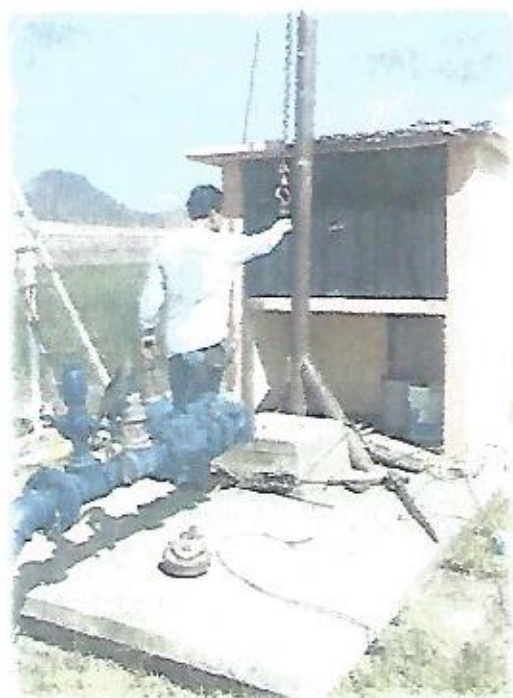
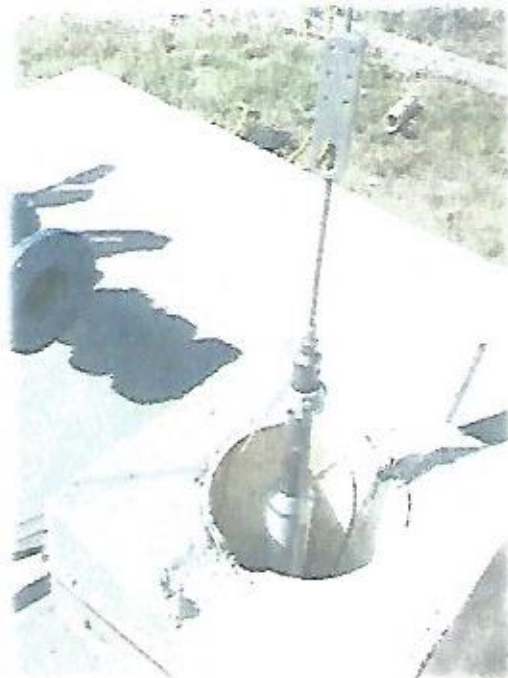
*Desmontaje de equipo de Bombeo y Videgrabación de Pozo 7*

| No de Pozo | Profund. | UTM Ubic. | Gasto en L.P.S. | Columna de Bombeo | Sistema de bombeo | Ademe | Agua | Observación |
|---|---|---|---|---|---|---|---|---|
| 7 | 56.05 mts. | 738161 | No se hizo AFORO, por Indicación del Cliente | 41.95 mts. | Bomba sumergible tipo bala de 25 hp 3F, en 440v. 10 L.P.M. | Ademe de 12" de ø. PVC RD26 NO apto para Pozo. En grave estado; quedó destapado al 100% | Medianamente Dura; No contiene coliformes fecales; solo totales; se debe clorar. | El pozo está mal entubado; No tiene verticalidad. Quedo limpio. |

- ❖ POZO MAL HECHO
- ❖ Es de Importancia hacer del conocimiento de la dirección de agua potable que este pozo está mal hecho, el contratista ocupó tubería de PVC RD-26 la cual no es para perforación; el ranurado no es uniforme por que no es de fabrica, y al tratar de pegar esta tubería no lo hizo de la manera adecuada, por lo cual perdió verticalidad (ESTA CHUECO), es la razón de que la bomba al extraerla ó colocarla se atore y por lo mismo pierde vida útil.

- ❖ El mantenimiento (rehabilitación), al pozo **solo puede ser con** equipo de hidropresión, en virtud de que por no tener la verticalidad y por tratarse de un pvc no apto para esto, corre el riesgo de romperse en el proceso de limpieza, perdiendo el pozo y el equipo. Se deberá planear como mínimo de 1 vez por año, por la razón de que el agua de la zona obtura con facilidad el cedazo (ranuras).

- ❖ Se recomienda **REPONER** el pozo.

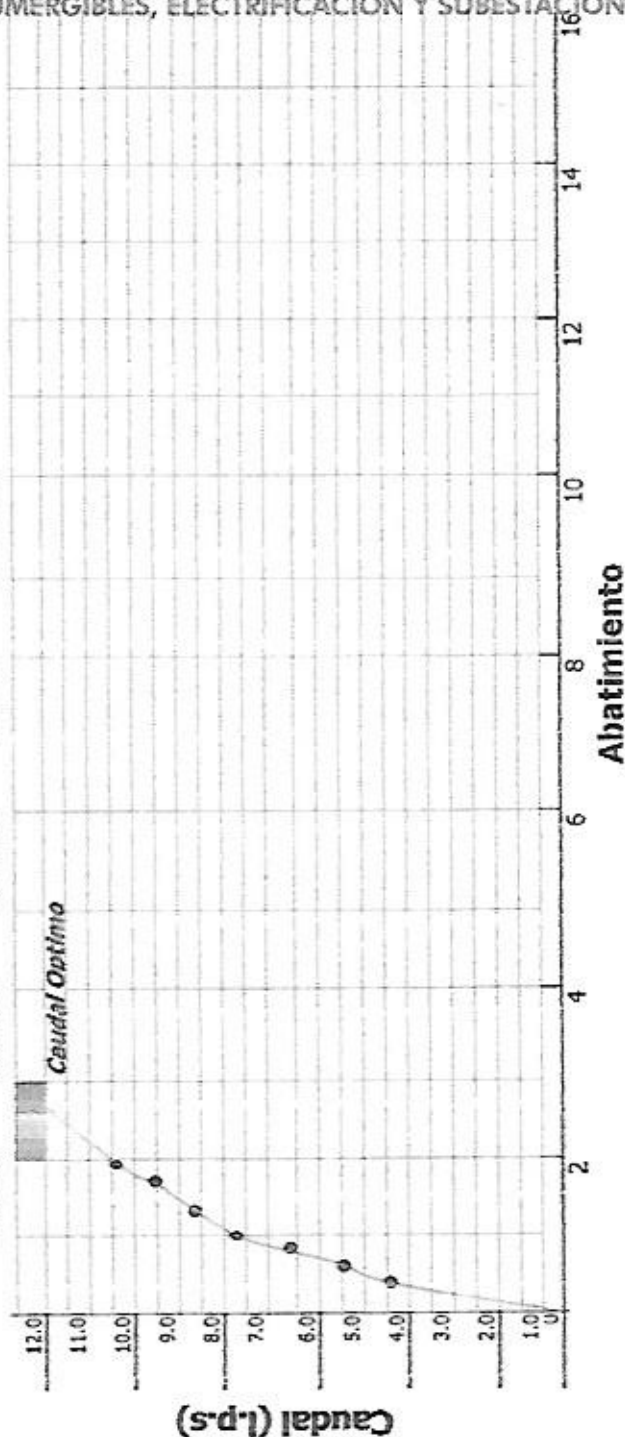
Gráfica Aforo Pozo

El agua aportada por el pozo es clara  
El caudal optimo de explotacion es de 12.03 litros por segundo

Este gasto pueda estar sujeto a variaciones bajas estacionales; por lo cual se recomienda realizar otra prueba en época de estiaje y a cada 2 años de vida productiva del pozo
