# PADHPOT

Anexos

El Carmen Tequexquitle

## Anexo 1 Pozo Tecajete

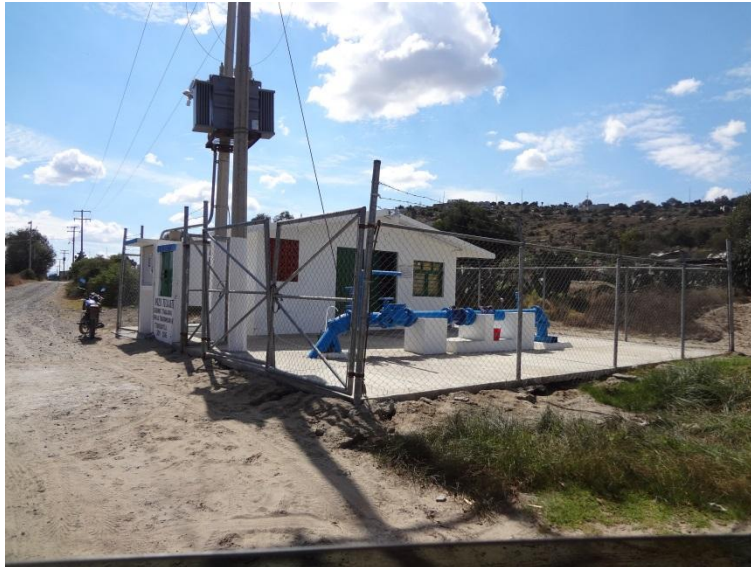
Ilustración 1 Pozo Tecajete.

En la Ilustración 1 se muestran los elementos principales con los que cuenta el pozo.

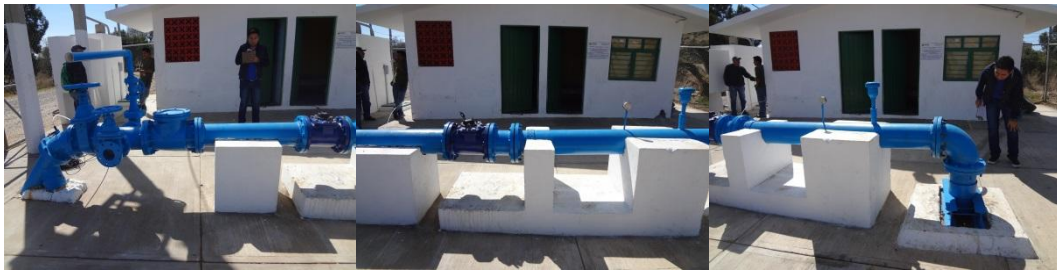
**Ilustración 2** Línea de conducción y accesorios para el control del flujo.

En la Ilustración 2 se puede apreciar de lado derecho al izquierdo es cómo va el flujo, primero el equipo de bombeo, después una válvula de admisión y expulsión de aire, posteriormente le sigue el medidor volumétrico y finalmente las válvula tipo check y válvula de alivio de sobrepresión, después de esta válvula viene la inyección directa del cloro.

Cuenta con un medidor volumétrico colocado en los últimos días del mes de Octubre, el cual ha estado midiendo el caudal que ha sido bombeado desde su instalación.

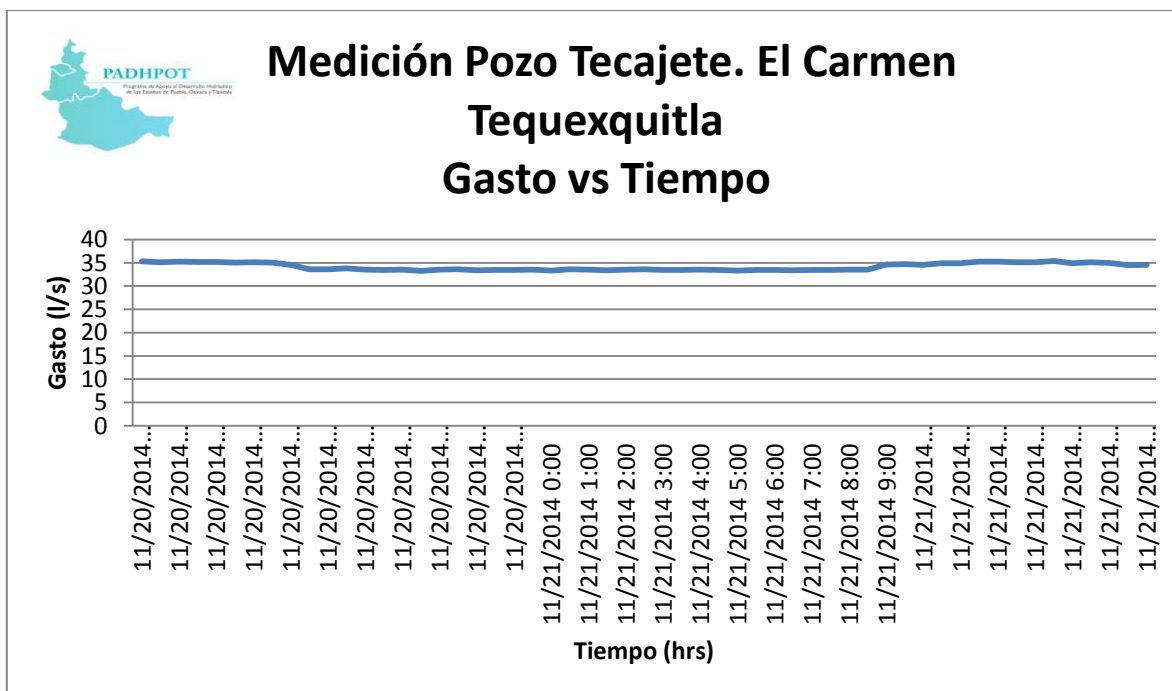
Ilustración 8 Grafica Gasto vs Tiempo.

En esta grafica se puede observar que todo el tiempo se está extrayendo agua del pozo no existen periodos donde se deja de sacar agua, esto ya que el pozo tiene un tiempo de recuperación muy corto.

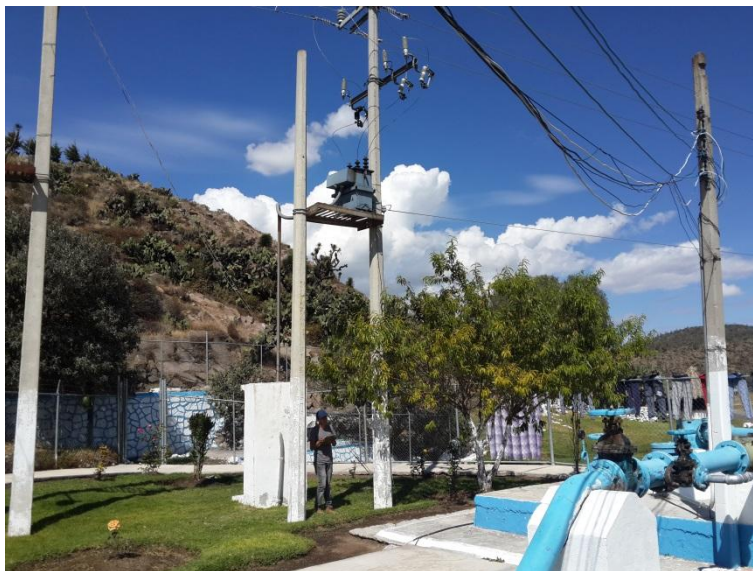
**Ilustración 1 Pozo Manantial Totolzingo.**

En la Ilustración 1 se muestran los elementos principales con los que cuenta el pozo, manantial al fondo y donde se encuentra la tubería es el pozo de captación de agua que se filtra del manantial.

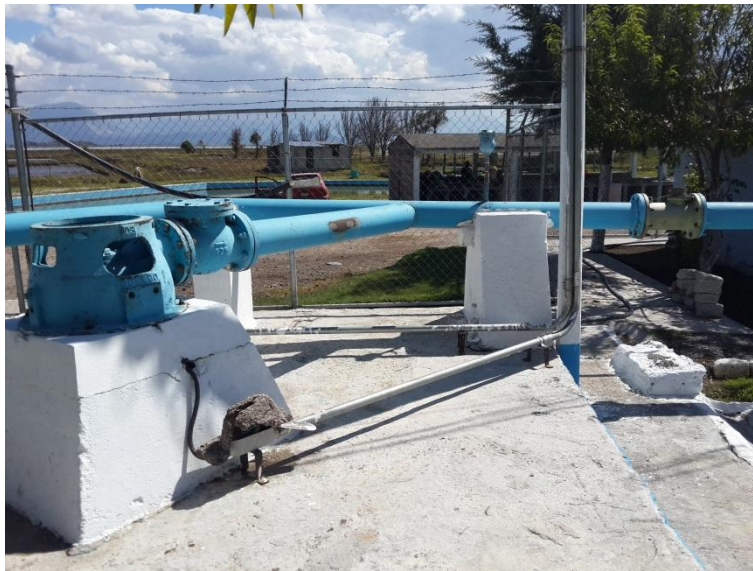
Ilustración 2 Obra de captación y bombeo.

En la Ilustración 2 se puede apreciar de lado izquierdo la obra de bombeo, posteriormente le sigue el medidor volumétrico que no funciona y finalmente las válvula tipo check y una válvula de compuerta para el control del flujo, después de esta válvula viene la inyección directa del cloro.

Cuenta con un medidor volumétrico inservible, el cual dejó de medir el volumen de agua hace ya bastante tiempo.

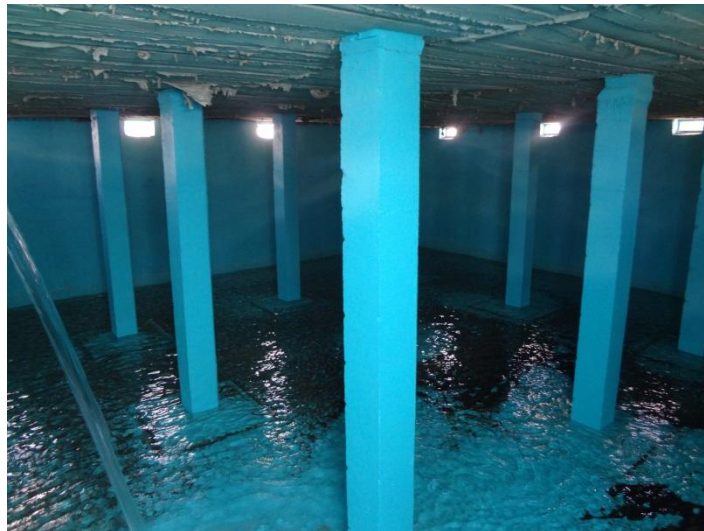
Ilustración 7 Vista al interior del tanque Moctezuma.

El tanque de regulación Moctezuma está en buenas condiciones, meses antes se le dio un mantenimiento para que el agua que llegue a este se pueda distribuir sin impurezas o residuos sólidos que puedan ingresar a la red de distribución, y afecte a la calidad del agua.

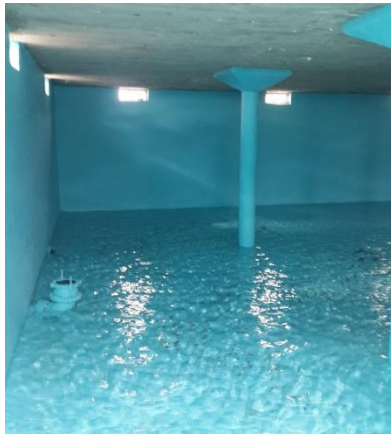
Ilustración 11 Vista al interior del tanque Totolcingo.

El tanque de regulación Totolcingo está en buenas condiciones, meses antes se le dio un mantenimiento para que el agua que llegue a este se pueda distribuir sin impurezas o residuos sólidos que puedan ingresar a la red de distribución, y afecte a la calidad del agua.

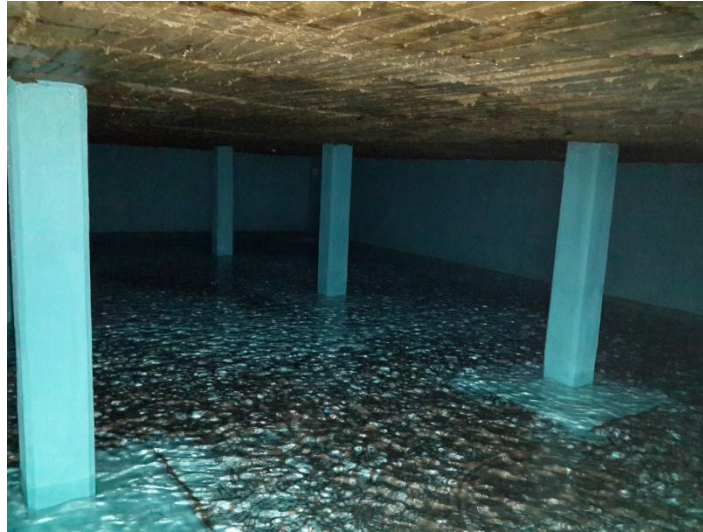
Ilustración 8 Vista al interior del tanque.

Dentro de los tanques se puede observar que no se encuentra pintada una escala, tomando en cuenta la profundidad del tanque, esto es de 0 m a 2.5 m, estas marcas sirven de referencia para ver qué tanta altura tiene el agua dentro del tanque y el operador pueda apagar o prender la bomba de ser necesario.

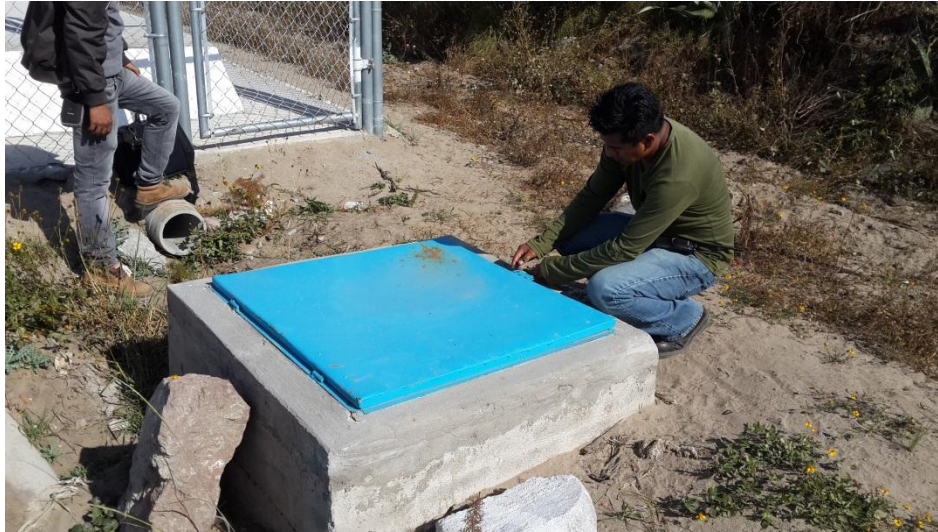
Ilustración 10 Registro a la llegada del tanque.

Se puede observar en la Ilustración 10 el registro donde se encuentra una válvula para el control del flujo.

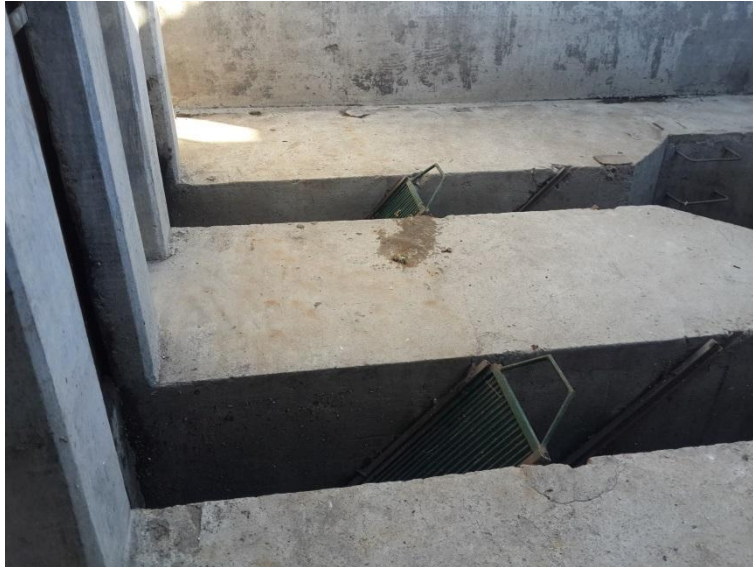
**Figura 3 Canales tipo Parshall.**

Este canal sirve como aforador y control del agua que entra, en la Figura 2 se muestran las rejillas con las que cuenta cada canal mientras uno de los canales se encuentra en operación al otro se le da el respectivo mantenimiento y limpieza para que posteriormente pueda trabajar y dar mantenimiento al que estuvo en operación.
