# Seguridad de presas: Lecciones aprendidas

Dr. Fernando González Villarreal

Junio 2020

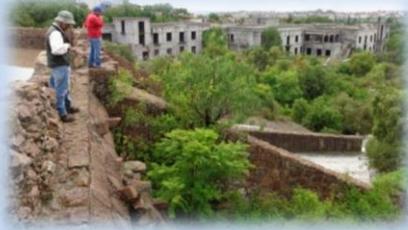
Archivo Histórico del Agua

- Eventos 1985 hacia atrás

Sistema de seguridad de presas

- Eventos 1990 a la fecha

Delegación de Estados

- Seguimiento de trabajos realizados

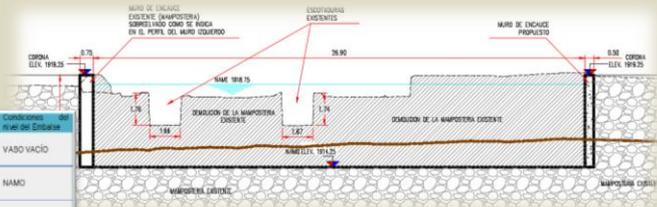
Condición Operación	Talud	Factor de Seguridad	Condiciones de Flujo de Agua	Condiciones de nivel del Embalse
Normal (vacio)	A. Amiba	1.48 < 1.10 <b>No cumple</b>	no hay agua	VASO VACIO
	A. Abajo	1.53 > 1.50 Cumple		
Normal (NAMO)	A. Amiba	1.95 > 1.50 Cumple	Flujo de agua establecido	NAMO
	A. Abajo	1.43 < 1.10 <b>No cumple</b>		
Inusual (NAME)	A. Amiba	2.92 > 1.50 Cumple	Flujo de agua establecido	NAME
	A. Abajo	1.23 < 1.10 <b>No cumple</b>		
Inusual	A. Amiba	2.21 > 1.20 Cumple	Vaciado rápido	NAME a NAMIN
	A. Abajo	1.38 > 1.20 Cumple		
Inusual	A. Amiba	1.57 > 1.20 Cumple	Llenado rápido	NAMIN a NAME
	A. Abajo	1.59 > 1.20 Cumple		
Extrema (isemo)	A. Amiba	1.15 > 1.10 Cumple	no hay agua	VASO VACIO
	A. Abajo	1.23 > 1.20 Cumple		
Extrema (isemo)	A. Amiba	1.28 > 1.00 Cumple	Flujo de agua establecido	NAMO
	A. Abajo	1.11 > 1.00 Cumple

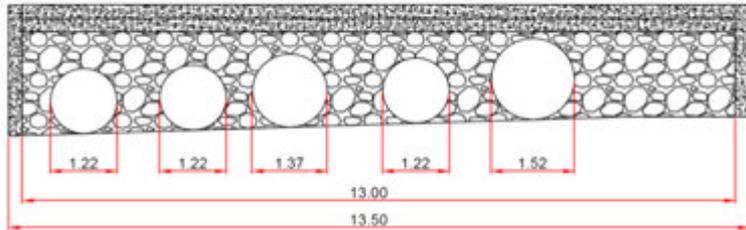
CADENAMIENTO 1+181.12  
CONDICIONES ACTUALES

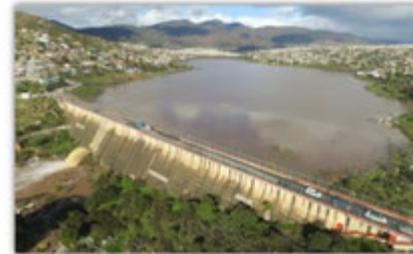
3 con acciones  
menores
