ESTUDIO DE EVALUACIÓN PARA LA RECARGA ARTIFICIAL DEL ACUÍFERO DE SAN JOSÉ DEL CABO

Dra. Susana Saval
Coordinación de Ingeniería Ambiental
Instituto de Ingeniería, UNAM

2^{as} Jornadas Técnicas sobre la
**RECARGA ARTIFICIAL
DE ACUÍFEROS
Y REÚSO DE AGUA**

Torre de Ingeniería, UNAM, México D.F.
28 y 29 de agosto de 2013

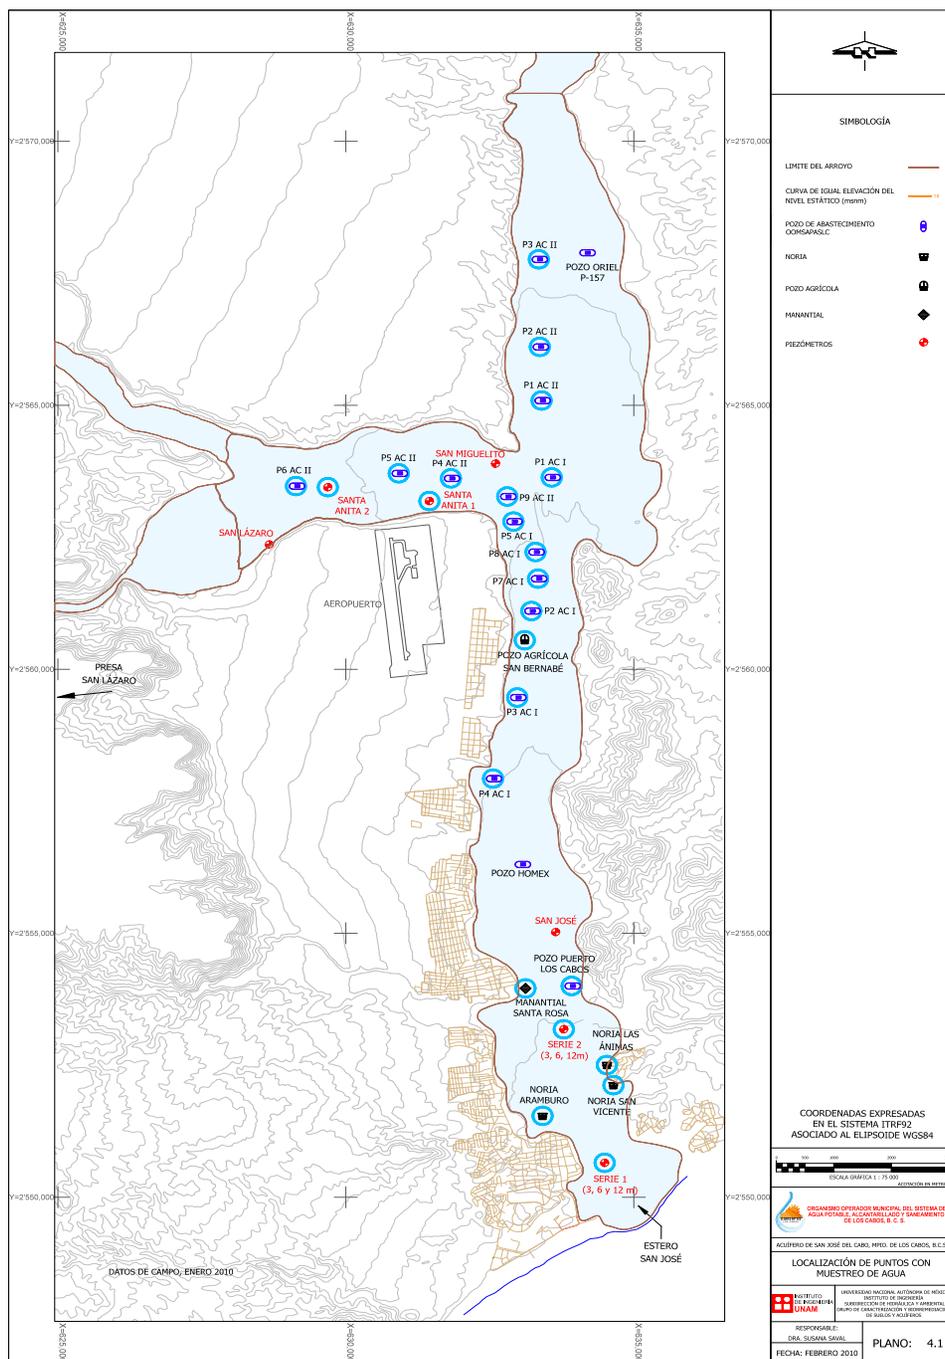
RESPONSABLE: DR. SIDERIO GARCÍA
FECHA: FEBRERO 2010
PLANO: 4.1

LOCALIZACIÓN DE PUNTOS CON MUESTREO DE AGUA

Puntos de muestreo de agua subterránea para análisis de calidad del agua

Pozos de abastecimiento de OOMSAPASLC:
del Acueducto I: 1, 2, 3, 4, 5, 7 y 8
del Acueducto II: 1, 2, 3, 4, 5, 6 y 9

Pozos particulares:
San Bernabé y Puerto Los Cabos

Piezómetros instalados:
S1 P12, S2 P12, Santa Anita 1 y Santa Anita 2

Norias particulares:
San Vicente (Santa Rosa), Arámbruro y Las Ánimas

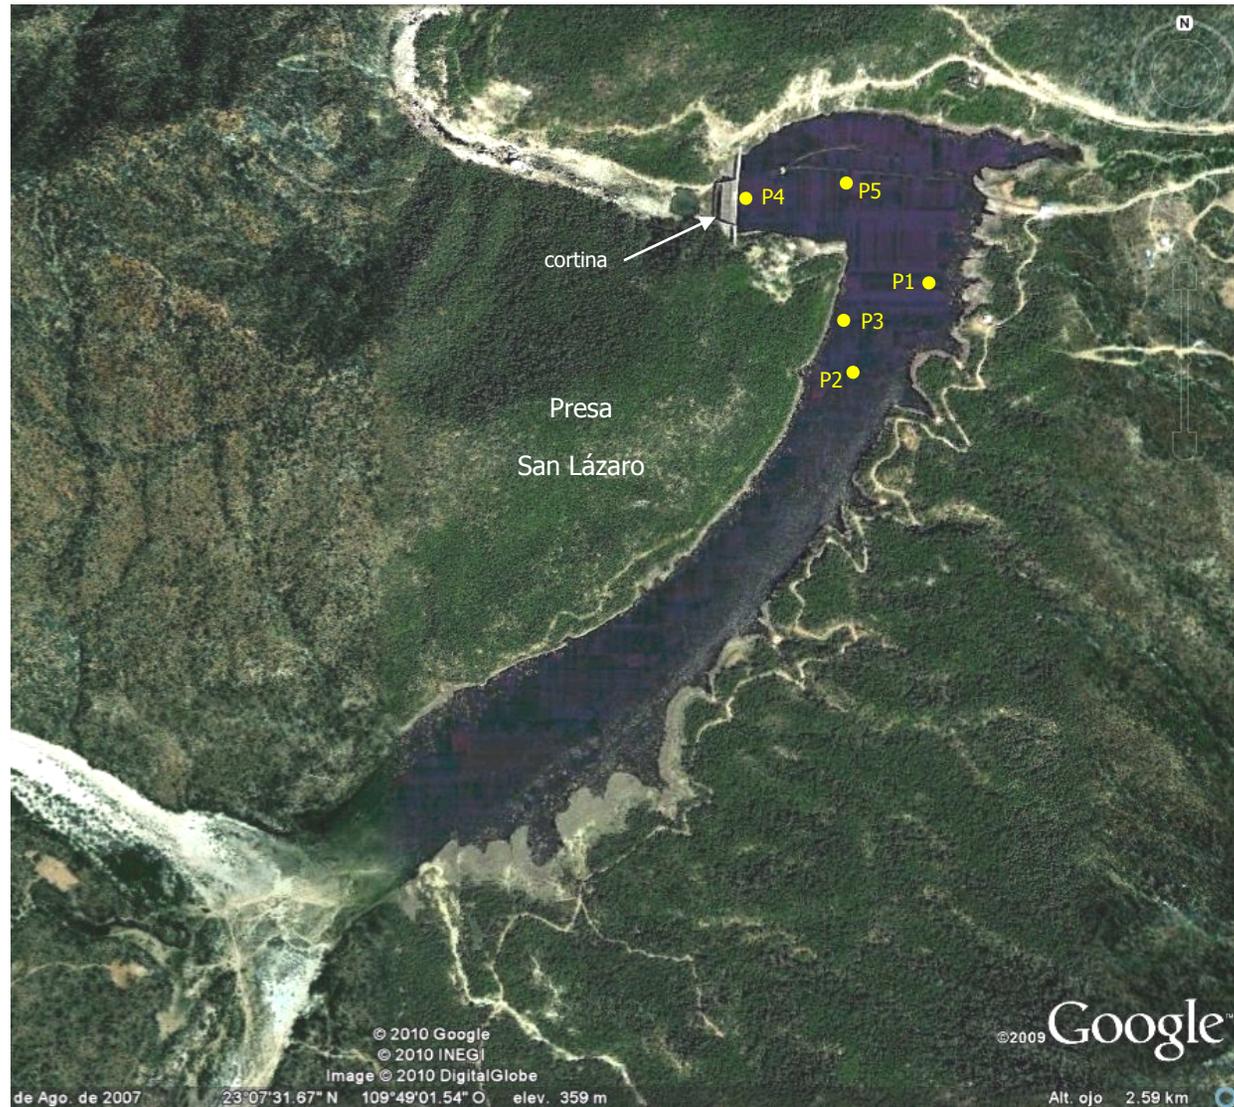
Puntos de muestreo de agua en la presa San Lázaro

- De 10 muestras de la presa San Lázaro, ninguna cumple en coliformes totales, 6 en coliformes fecales, una en fenoles totales y todas rebasaron el color aceptable.
- La muestra del Manantial Santa Rosa, no cumple en coliformes totales y fecales.
- De 15 muestras del Estero San José, ninguna cumple en coliformes totales y fecales, además, 7 no cumplen en metales y 4 en parámetros fisicoquímicos.
- La muestra de agua de mar no cumple en coliformes totales y fecales.

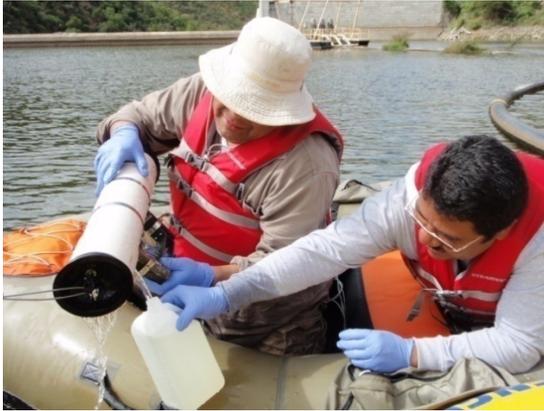
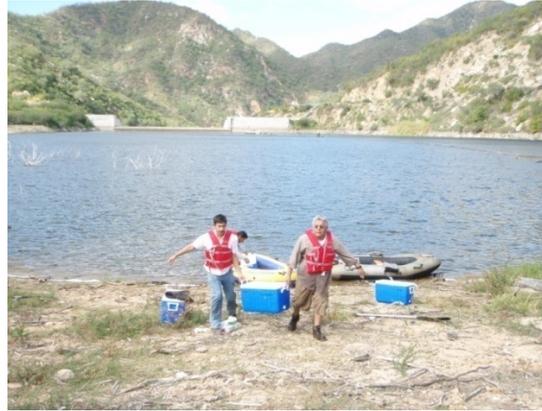
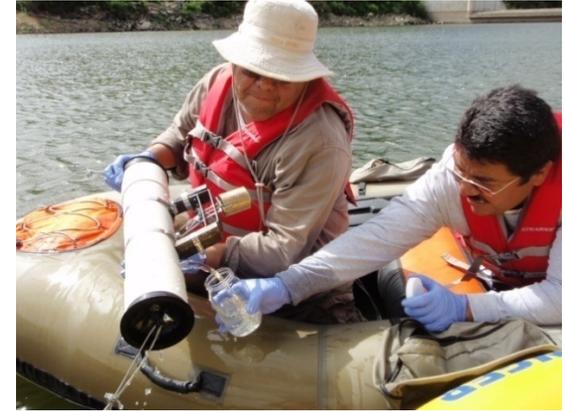
Toma de muestras de agua en la presa San Lázaro

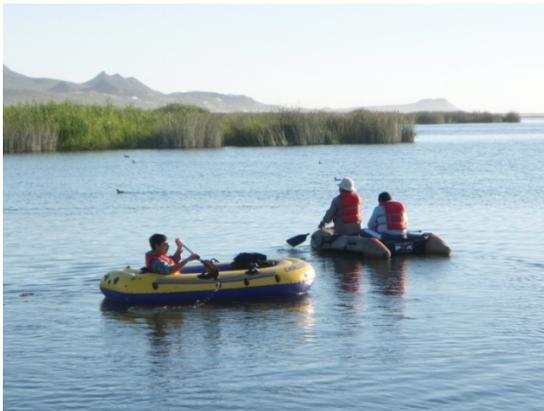
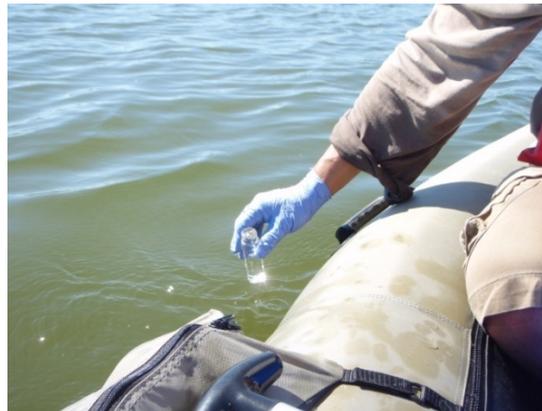
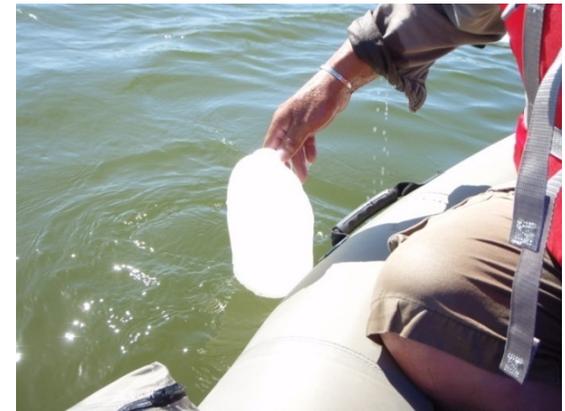
Toma de muestras de agua en el Estero San José

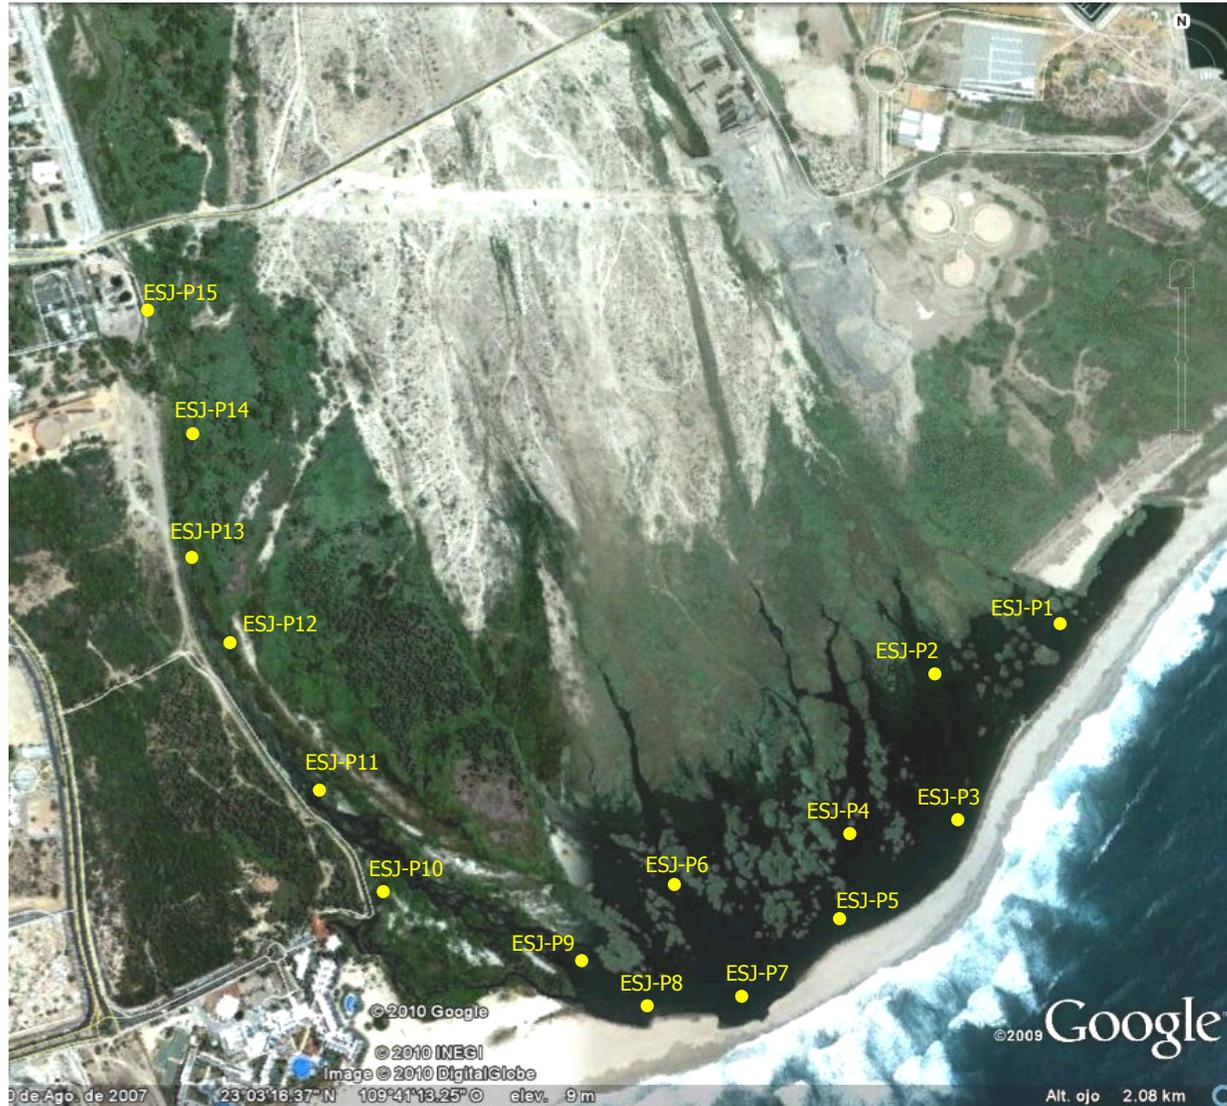
Puntos de muestreo de agua en el Estero San José

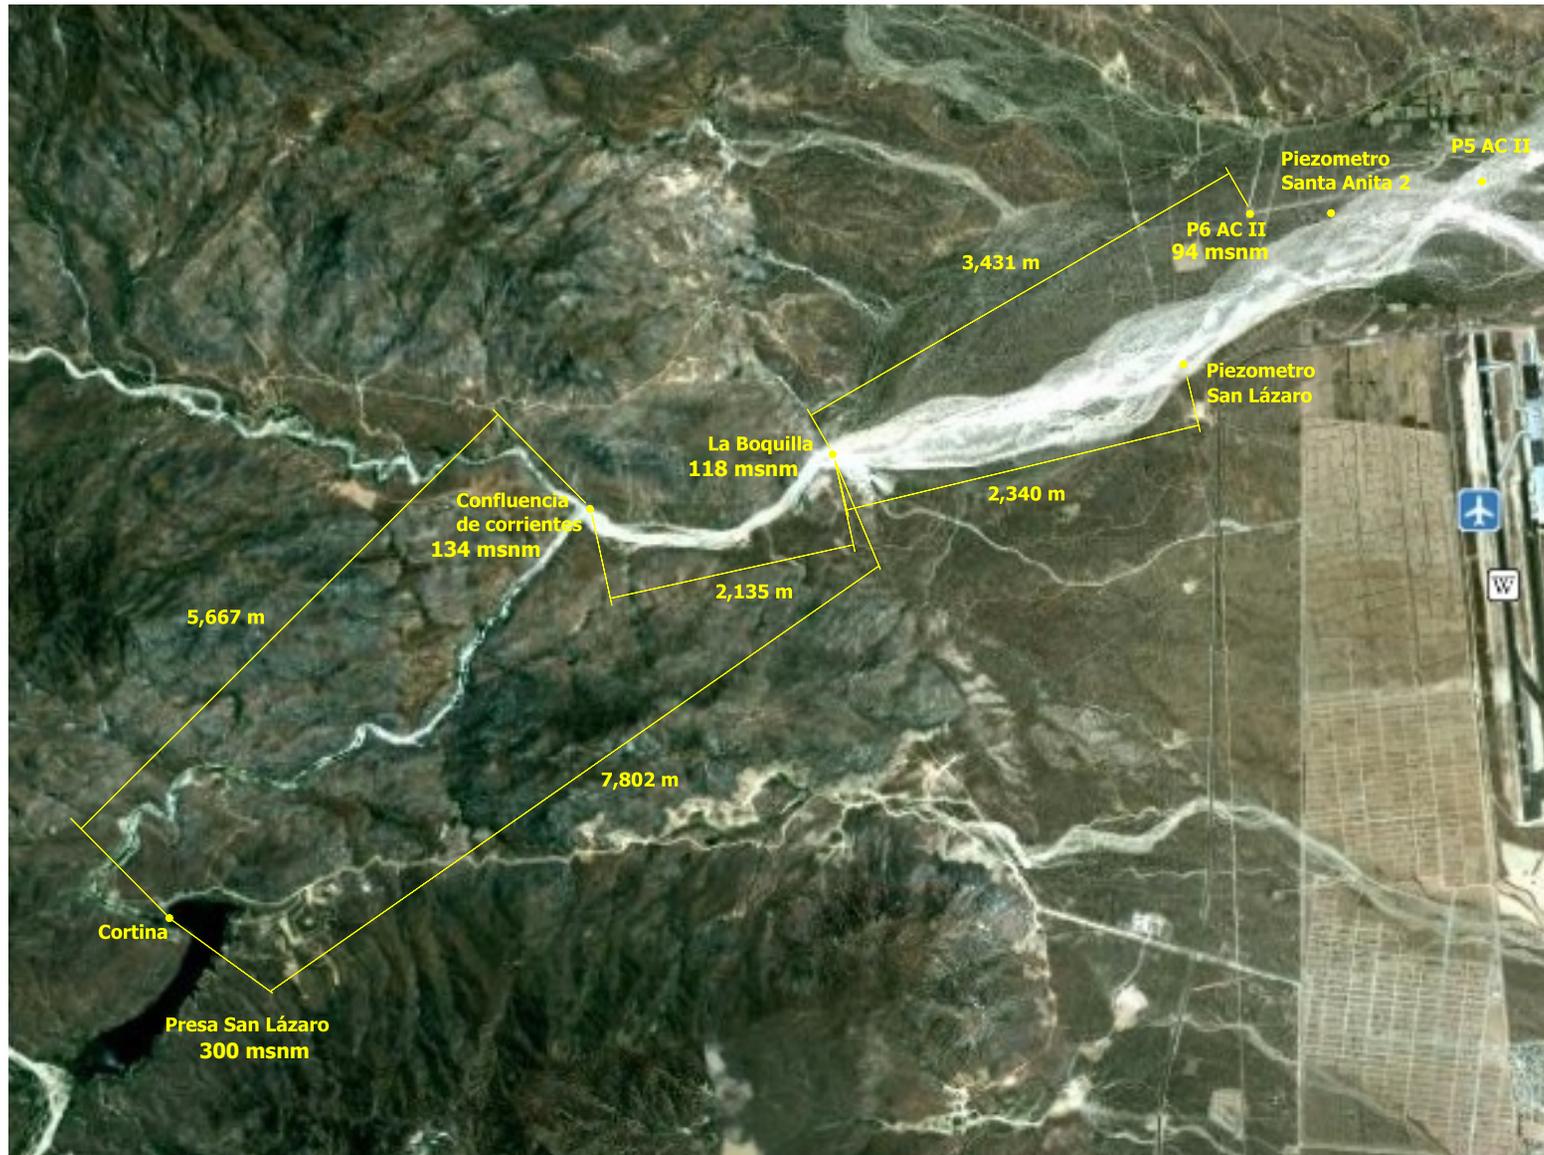
Trayectoria del agua de la presa en caso de su descarga

- Al descargar el agua de la presa, ésta se puede perder por evaporación, o infiltrar, sin poder hacer una cuantificación o llevar a cabo un monitoreo.
- No será posible controlar, ni dar seguimiento a la recarga artificial, tampoco se puede garantizar que se aproveche el agua de la presa.
- En años de baja o nula precipitación pluvial, no existirá agua suficiente para mantener un programa de recarga artificial.
- En general, no existen las condiciones adecuadas para la recarga artificial.

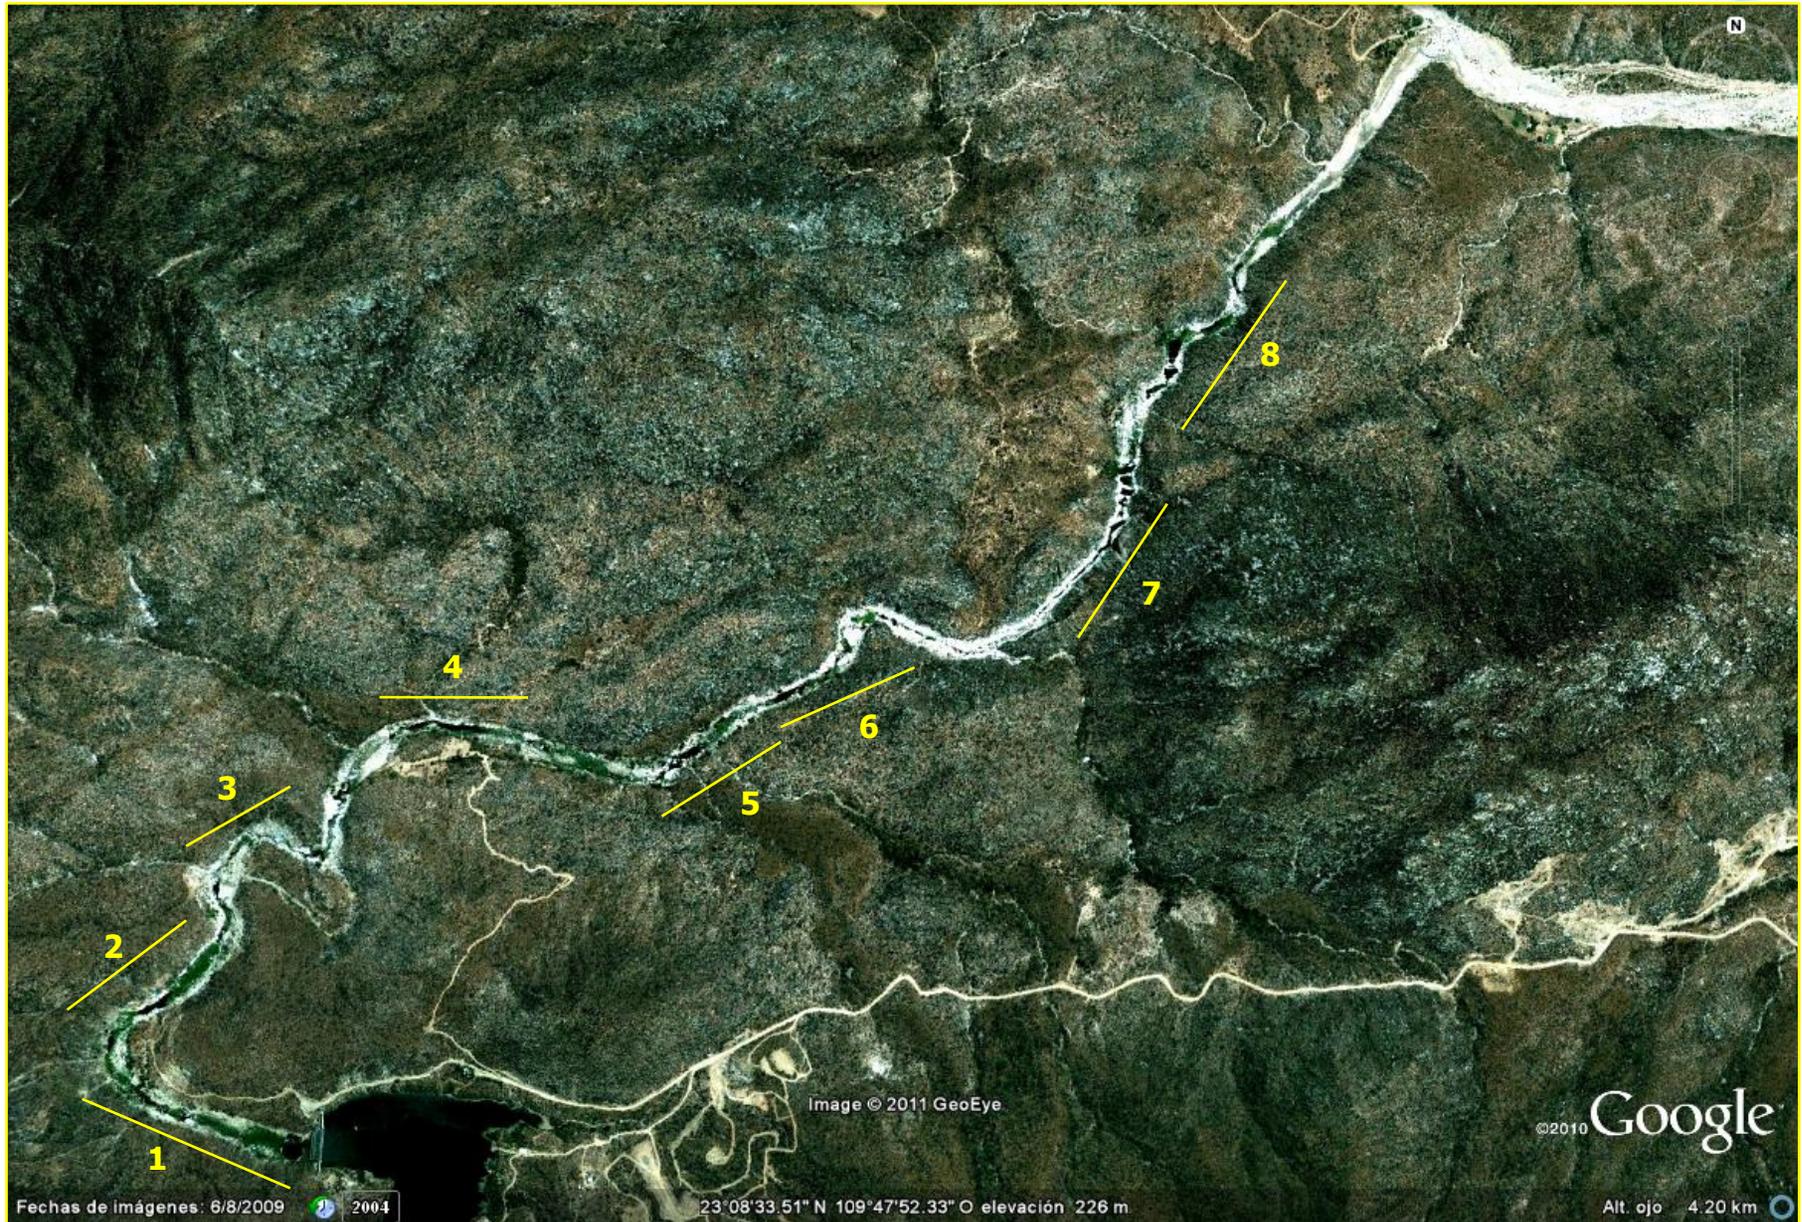
Encharcamientos a partir de la cortina de la presa

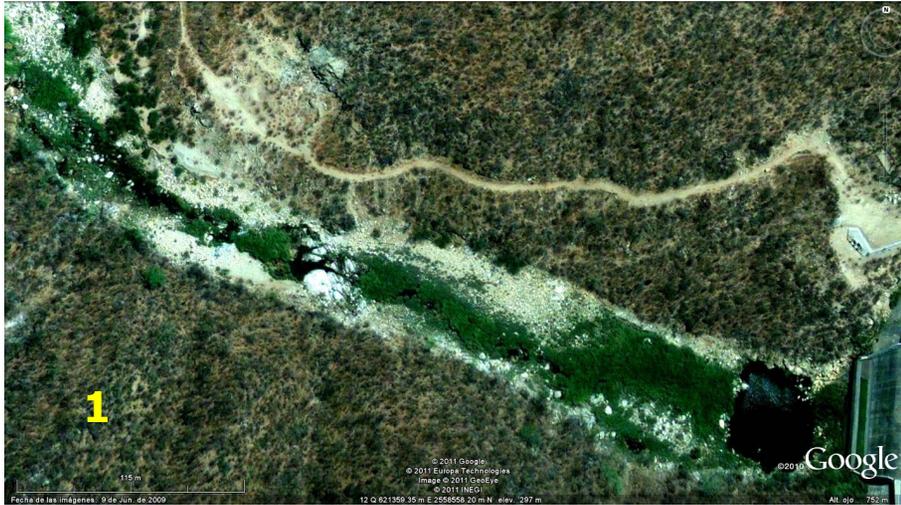
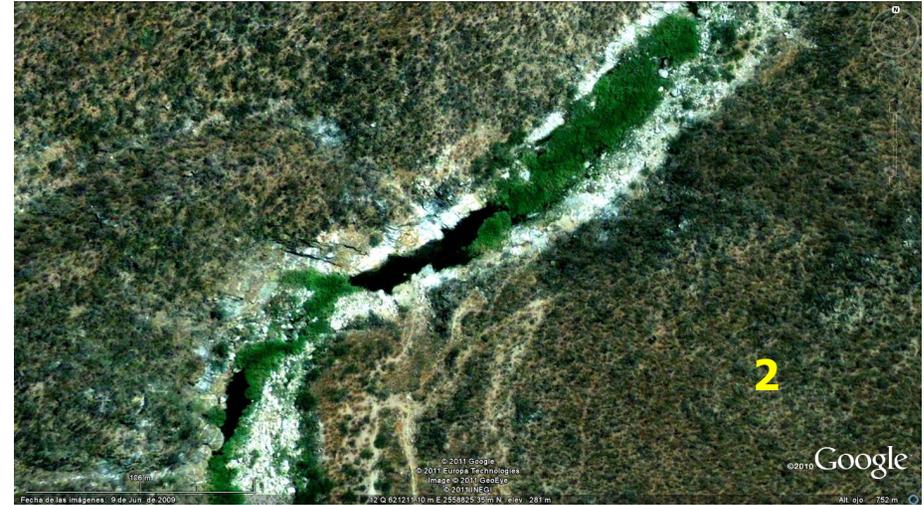
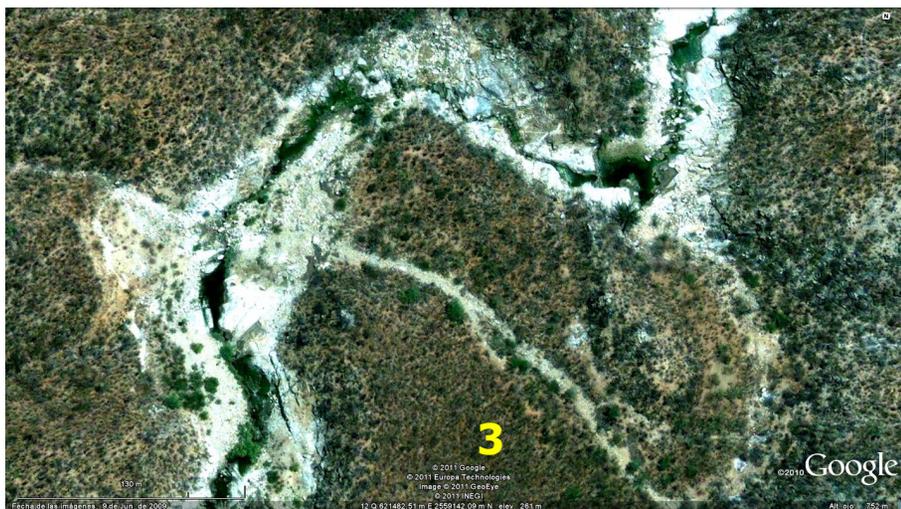
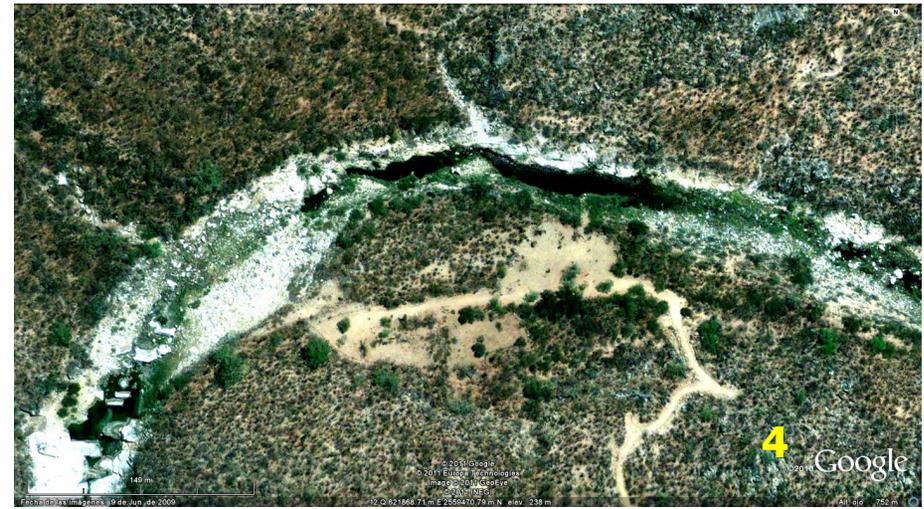
Detalle de los encharcamientos

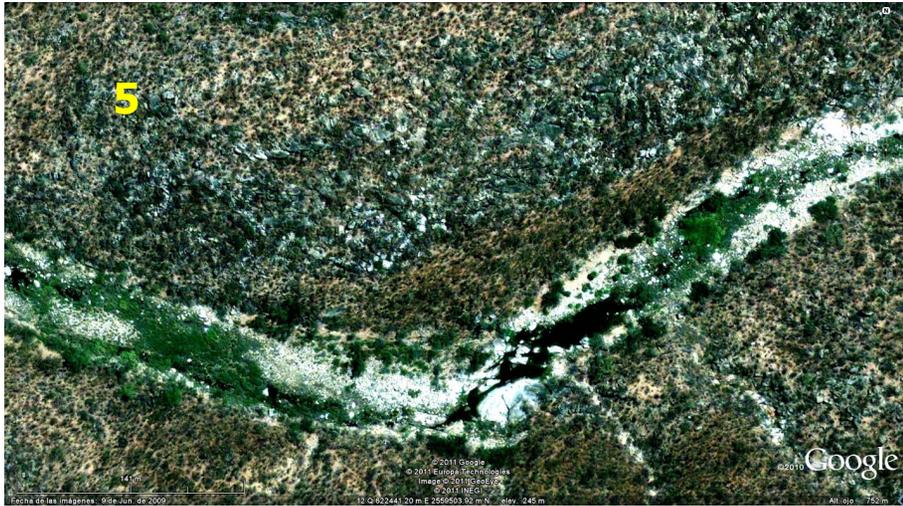
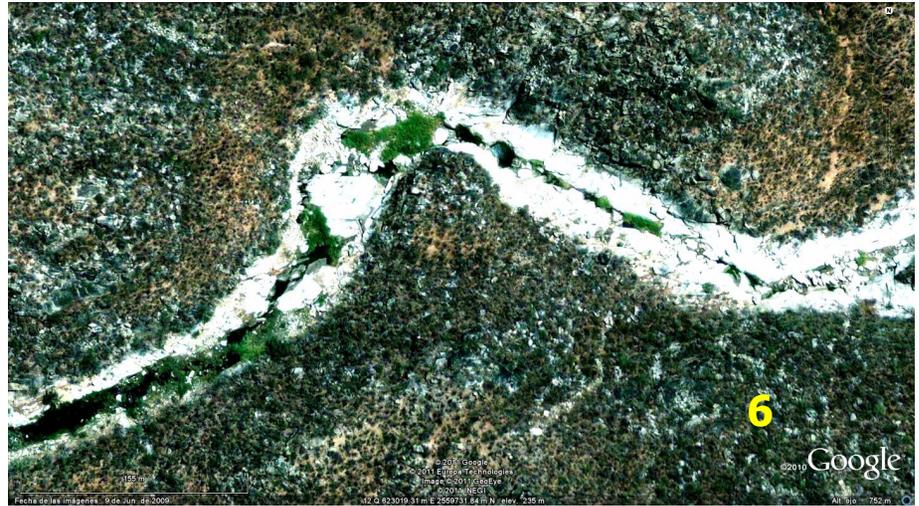
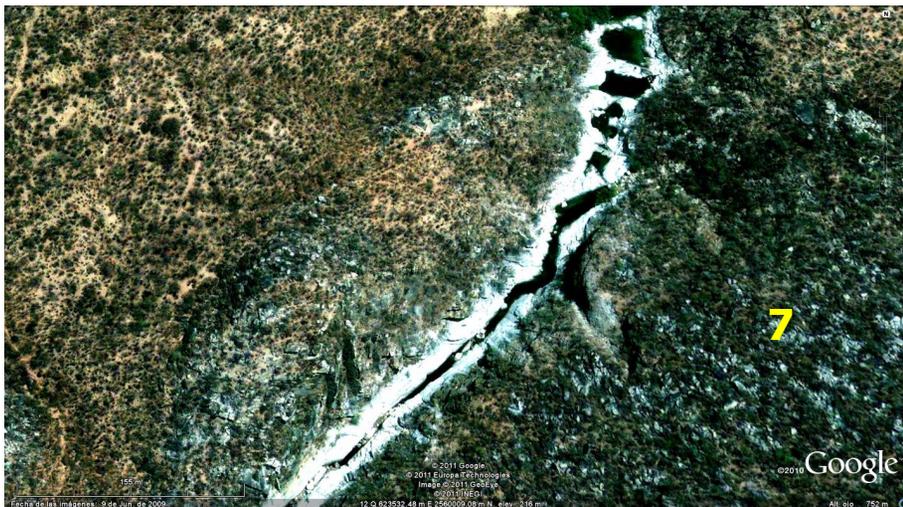
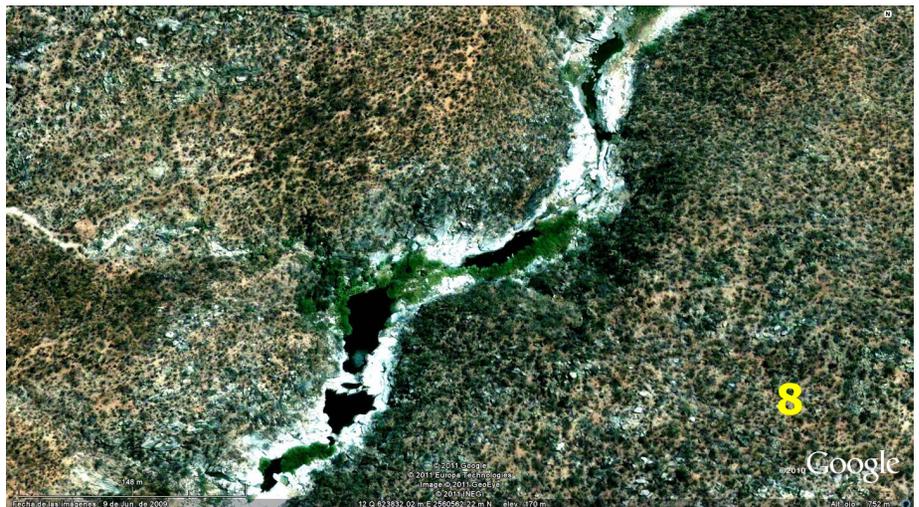
Detalle de encharcamientos

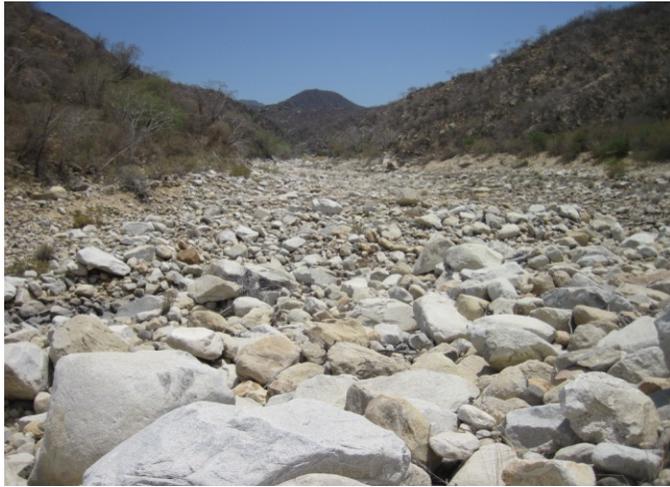
Márgenes del arroyo San Lázaro aguas arriba (provenientes de la presa, vista desde la confluencia de corrientes) (134 msnm)

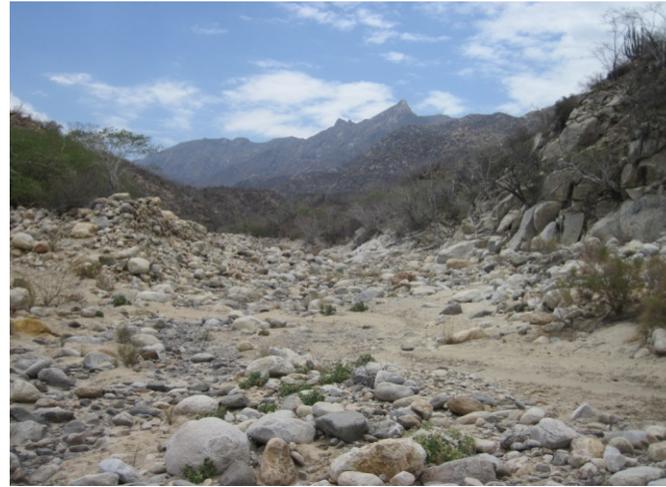
Márgenes del arroyo proveniente de la parte más alta de la sierra aguas arriba, vista desde la confluencia de corrientes

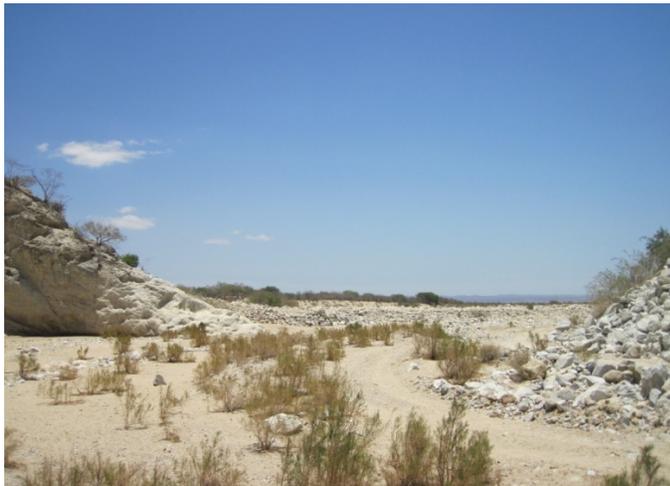
A partir de este punto el cauce del arroyo San Lázaro se amplía en todo su recorrido aguas abajo, hasta llegar al arroyo San José. Después de la roca, se aprecia el terreno prácticamente plano. Este punto es La Boquilla (118 msnm).

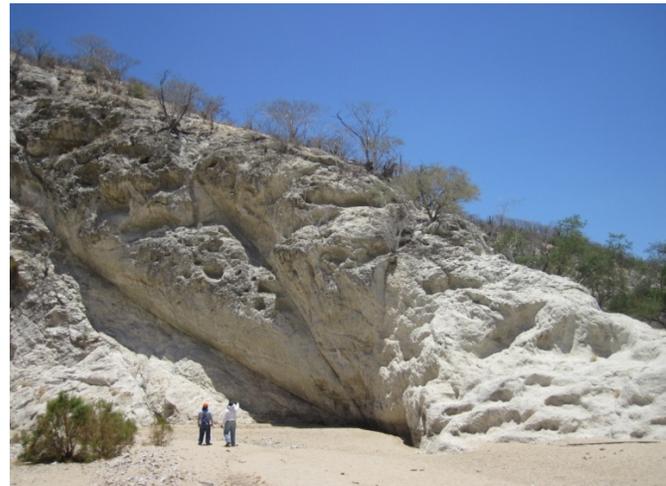
La presencia del afloramiento de roca en el cauce del arroyo obliga a la corriente superficial a cambiar ligeramente su dirección. En la roca se observa el socavón que se ha formado por el golpe del agua superficial.
