## INFORME TECNICO

**Rehabilitación a pozos 1 y 3 (Extracción); en Zimatlán de Álvarez; Dirección de Agua Potable.; H. Ayuntamiento Zimatlán de Álvarez Oaxaca.**

Febrero 2012

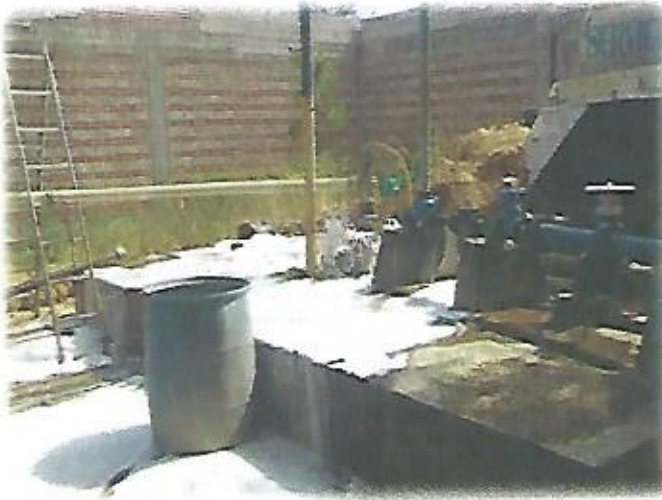
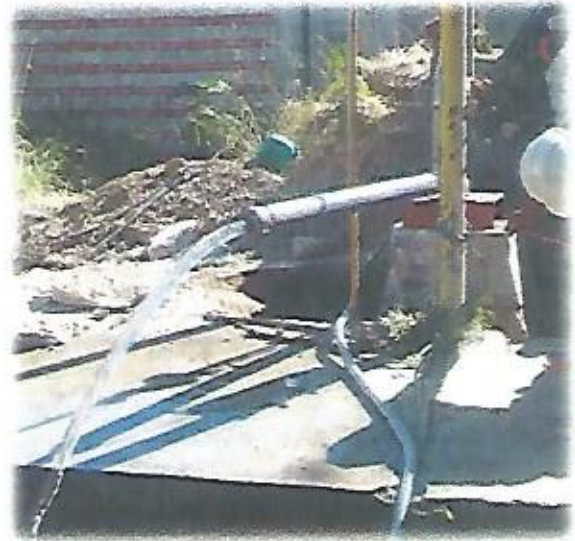
*Desarrollo de Limpieza con hidropresión en y AFORO en Pozo 1*

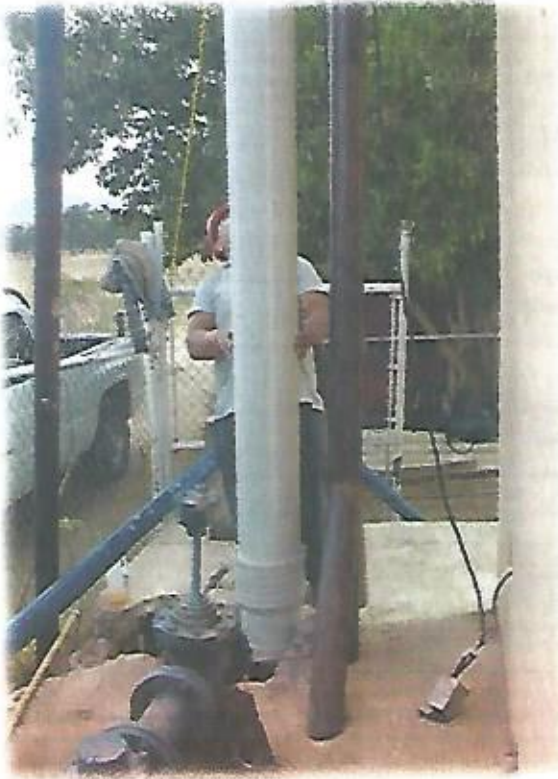
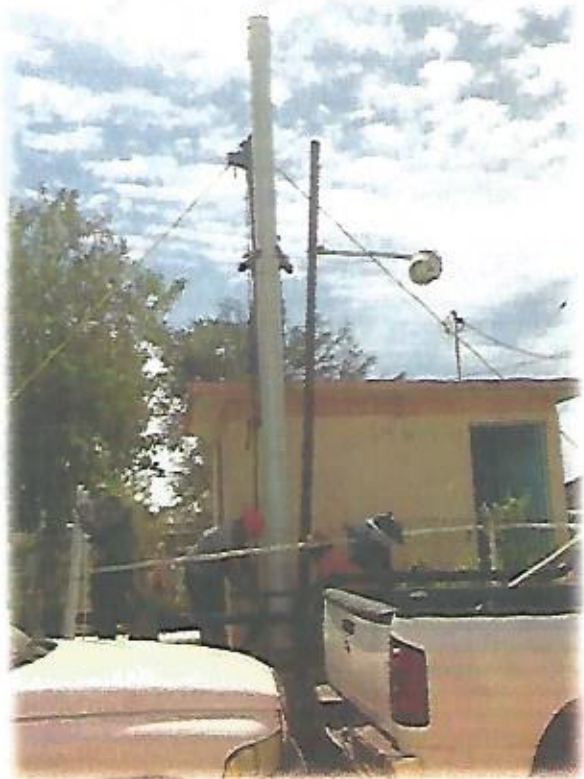
*Colocación de Ademe Nuevo de PVC - 8" de Ø en el Pozo 3, especial para pozo.*

- ❖ Es necesario ocupar el pozo de manera regular con un gasto no mayor al óptimo obtenido por el aforo, esto con el fin de continuar aumentando la transmisividad del mismo. (aportación). Es importante señalar que este pozo quedó como nuevo, en virtud de que se instaló un ademe nuevo, en razón de que el ademe existente ya tenía varios años funcionando y presentaba daños estructurales en sus paredes, por lo cual fue necesario "ademar" con un diámetro menor dicho pozo existente, alargando con esto la vida y la calidad de de aportación hídrica; en razón de haber engravado y limpiado en su totalidad el nuevo ademe.
