Análisis Espacio-Temporal del Lago de Chalco Utilizando Imágenes Satelitales

Raúl Aguirre Gómez

Instituto de Geografía, UNAM

Agosto 2011

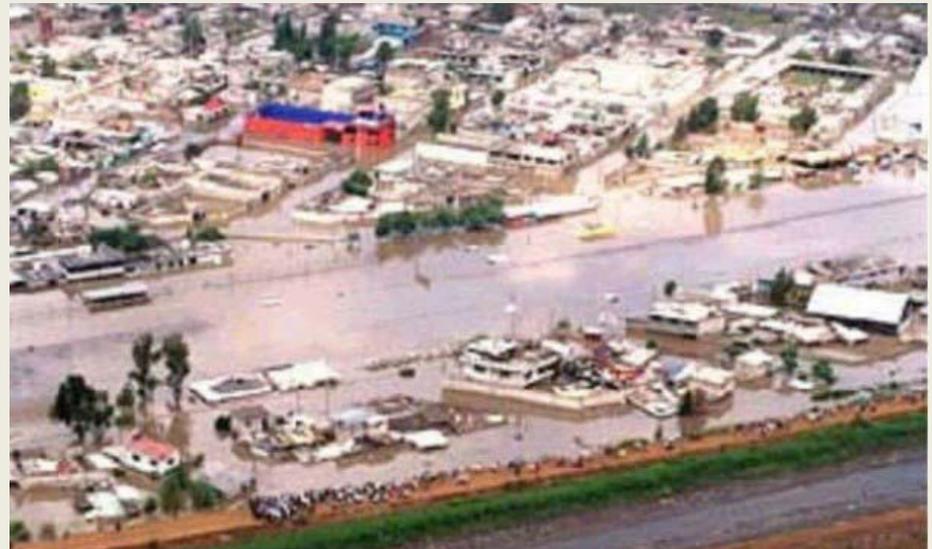
- A mitad de la década de los ochenta, este lugar no contaba con cuerpos de agua, eran solamente ejidos.
- Actualmente hay 14 pozos en el nuevo lago, lo que ha causado un hundimiento constante durante 25 años.
- Para 2050, se pronostica que la Cuenca de Chalco estará a 16 metros por debajo del Zócalo capitalino

- **La reaparición del Lago de Chalco puede generar inundaciones en las colonias aledañas de la región de Tláhuac y del Valle de Chalco, que se encuentran a metro y medio por debajo del actual nivel del lago, formado desde mediados de los años 80.**

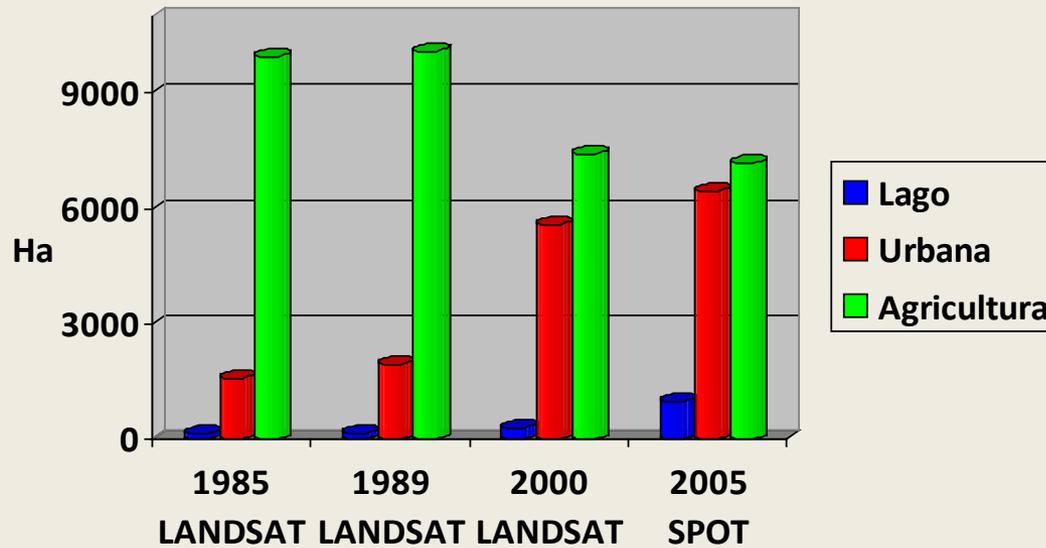
1985 LANDSAT	1989 LANDSAT	2000 LANDSAT	2005 SPOT
Lago	142.2ha	162ha	304ha	993.4ha
Urbana	1,588.5ha	1961.1ha	5,589ha	6,442ha
Agricultura	9,932.4ha	10,064.7ha	7,403ha	7,157.9ha

- La agricultura sigue siendo una actividad importante en la región.
- El lago y el crecimiento urbano van ganando terreno a esta actividad.
- Migración al sur de la zonas de cultivo por presión urbana y del nuevo lago.
- El área del lago y la población han ido en aumento; el área total de agricultura tiende a disminuir.

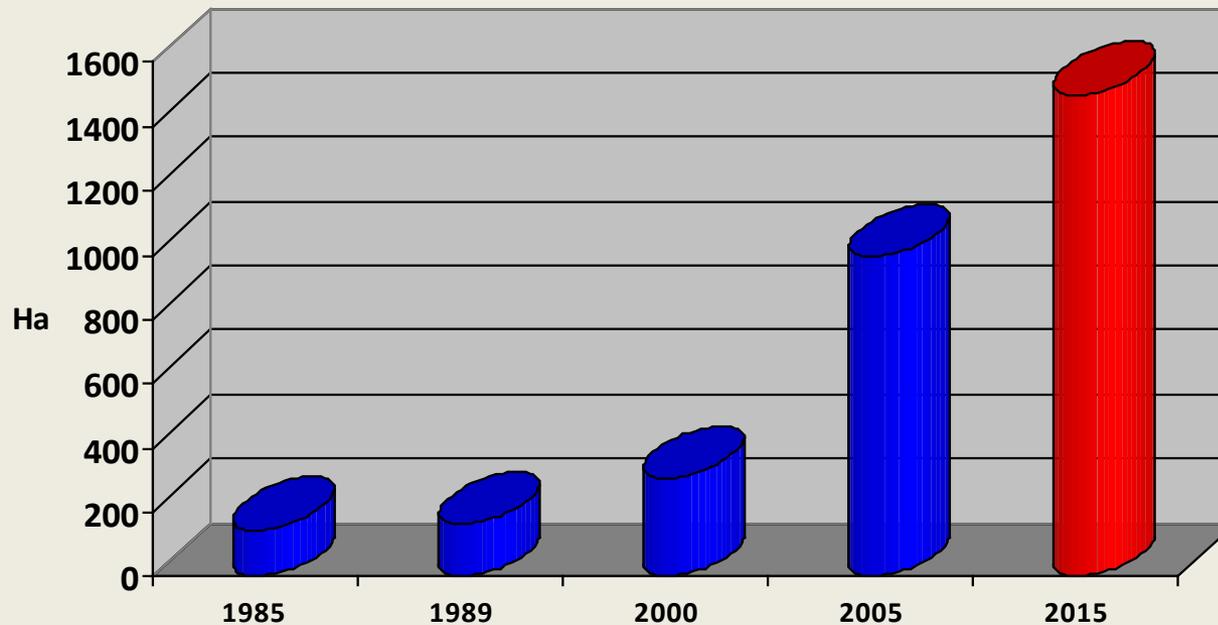
- **Variación del área del nuevo lago de Chalco de 1985 al 2005 y una proyección al año 2015**

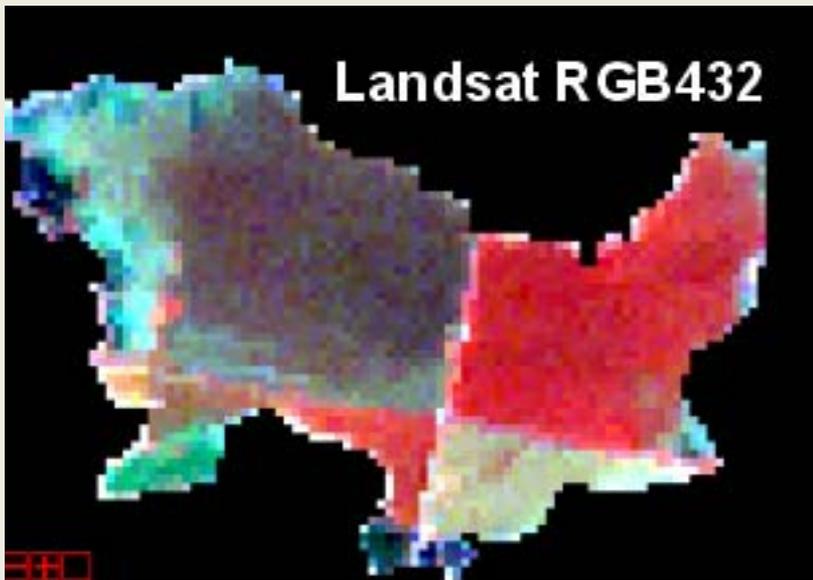
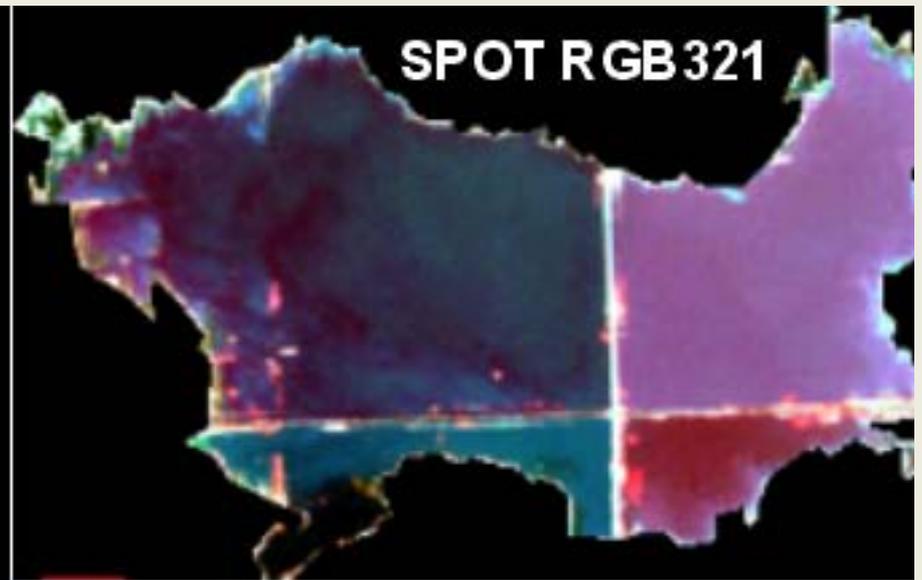
Resultados (cuerpo de agua)

- Región RGB421 Landsat RGB 321 Spot
- (NW) Materia orgánica Sustancia amarilla y Materia orgánica
- (NE) Fitoplancton Sedimentos
- (SE) Sedimentos Fitoplancton y Sedimentos
- SW Fitoplancton Sustancia amarilla y Materia orgánica

- El Lago de Chalco está dividido por la intersección de una avenida y un camino de terracería formándose cuatro regiones.
- Presentan diferencias espectrales y espaciales.
- Los elementos presentes: fitoplancton, materia orgánica y sedimentos varían en tiempo y espacio.
- La superficie del lago tuvo un incremento de 200 m² de 2000 a 2004.
