# PADHPOT

Anexos

El Carmen Tequexquitle

## Anexo 1 Pozo Tecajete

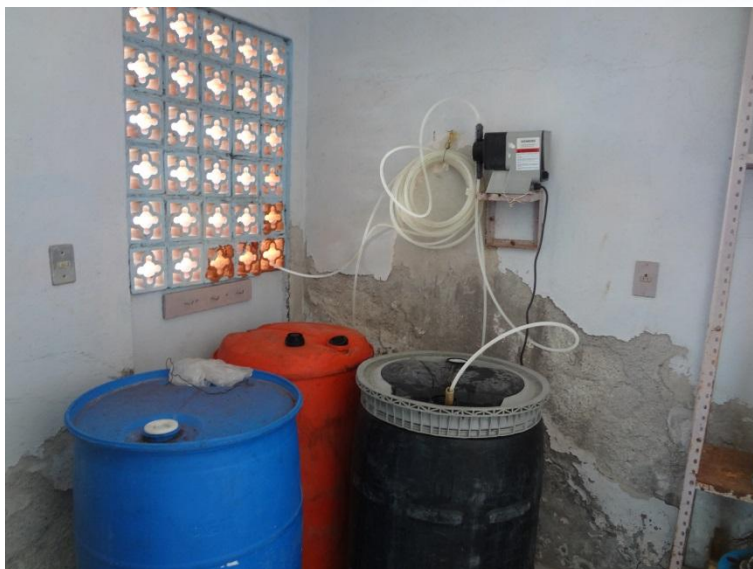
Ilustración 3 Equipo de cloración.

La desinfección del agua es con cloro 0.2 mg/l, este proceso es de la siguiente manera:

Con la ayuda de un equipo de bombeo se inyecta directamente el cloro a la línea de conducción que lleva al tanque de regulación para su posterior distribución a la red principal.

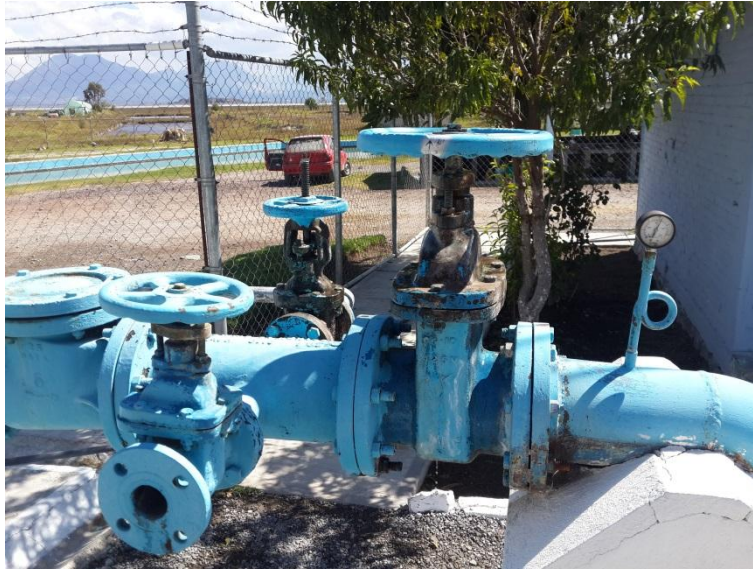
**Ilustración 3** Accesorios de la obra de captación.

En la Ilustración 2 se puede apreciar de lado izquierdo la obra de bombeo, posteriormente le sigue el medidor volumétrico que no funciona y finalmente las válvula tipo check y una válvula de compuerta para el control del flujo, después de esta válvula viene la inyección directa del cloro.

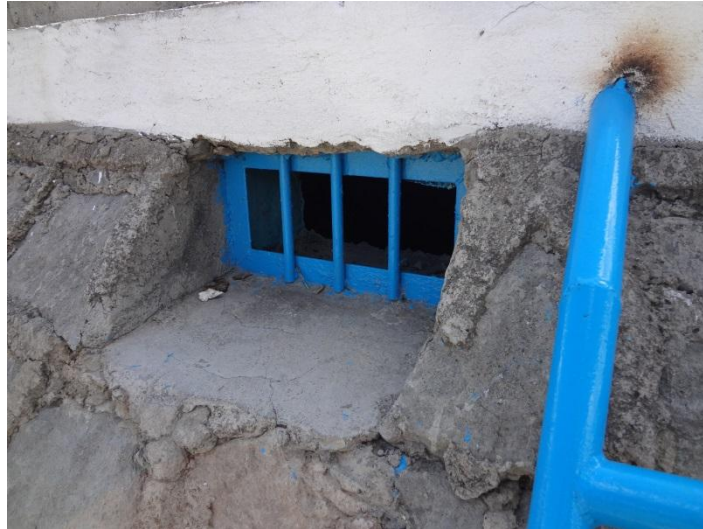
Ilustración 4 Rejilla de ventilación tanque Moctezuma.

Dentro de los tanques se puede observar que no se encuentra pintada una escala, tomando en cuenta la profundidad del tanque, esto es de 0 m a 3 m, estas marcas sirven de referencia para ver qué tanta altura tiene el agua dentro del tanque y el operador pueda apagar o prender la bomba de ser necesario.

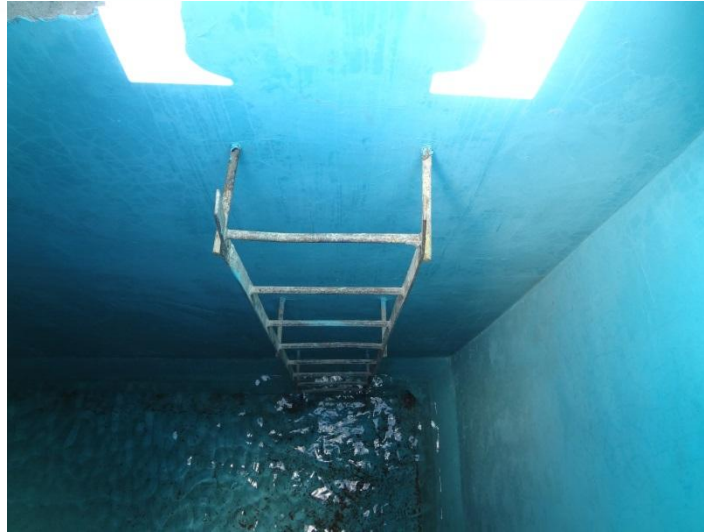
Ilustración 6 Escalera para ingreso al tanque.

El tanque de regulación Moctezuma está en buenas condiciones, meses antes se le dio un mantenimiento para que el agua que llegue a este se pueda distribuir sin impurezas o residuos sólidos que puedan ingresar a la red de distribución, y afecte a la calidad del agua.

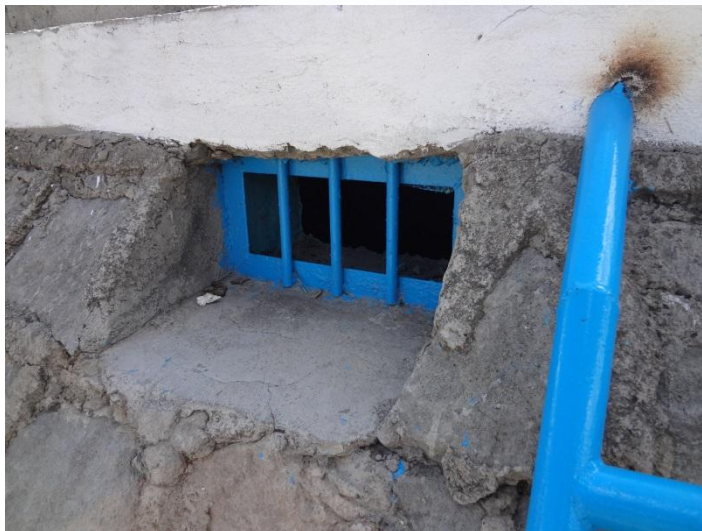
Ilustración 8 Rejilla de ventilación tanque Totolcingo.

Dentro de los tanques se puede observar que no se encuentra pintada una escala, tomando en cuenta la profundidad del tanque, esto es de 0 m a 2.5 m, estas marcas sirven de referencia para ver qué tanta altura tiene el agua dentro del tanque y el operador pueda apagar o prender la bomba de ser necesario.

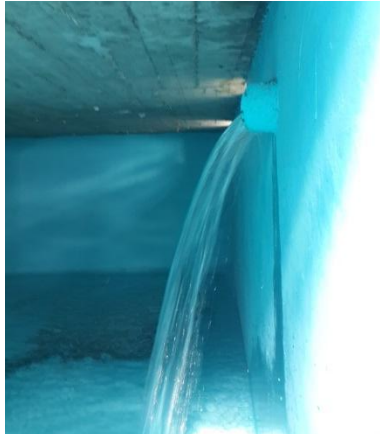
Ilustración 10 Descarga de agua.

El tanque de regulación Totolcingo está en buenas condiciones, meses antes se le dio un mantenimiento para que el agua que llegue a este se pueda distribuir sin impurezas o residuos sólidos que puedan ingresar a la red de distribución, y afecte a la calidad del agua.

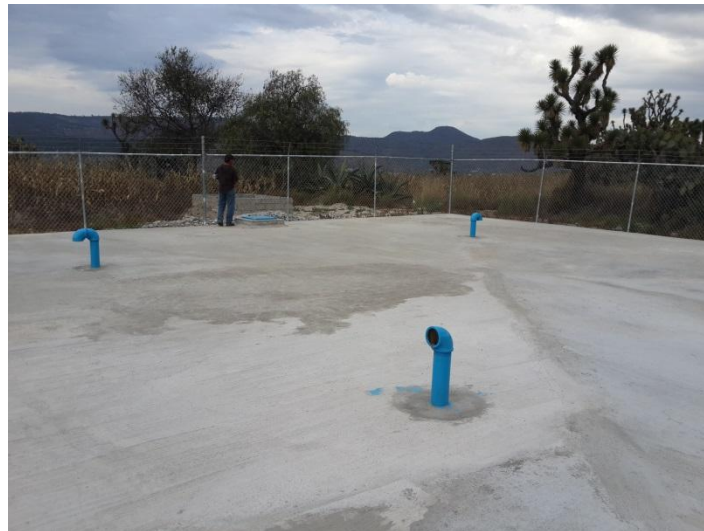
**Ilustración 7 Ventilación Tanque Teteles.**

El sistema de ventilación cuenta con un pequeño codo para que no puedan ingresar animales o insectos dentro del mismo.

Dentro de los tanques se puede observar que no se encuentra pintada una escala, tomando en cuenta la profundidad del tanque, esto es de 0 m a 2.5 m, estas marcas sirven de referencia para ver qué tanta altura tiene el agua dentro del tanque y el operador pueda apagar o prender la bomba de ser necesario.

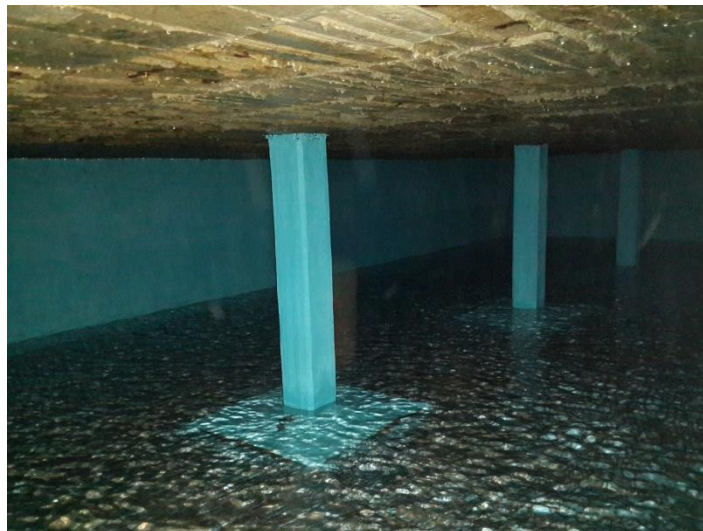
Ilustración 9 Columnas para soporte de losa.

El tanque de regulación Teteles está en buenas condiciones, meses antes se le dio un mantenimiento para que el agua que llegue a este se pueda distribuir sin impurezas o residuos sólidos que puedan ingresar a la red de distribución, y afecte a la calidad del agua.

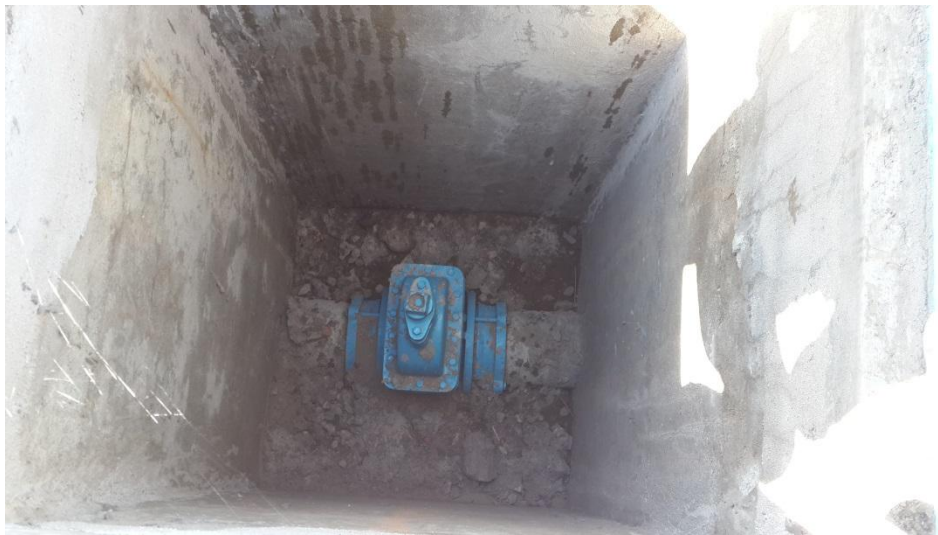
Ilustración 11 Válvula.

Esta válvula está en malas condiciones así que no tiene ninguna función en específico.

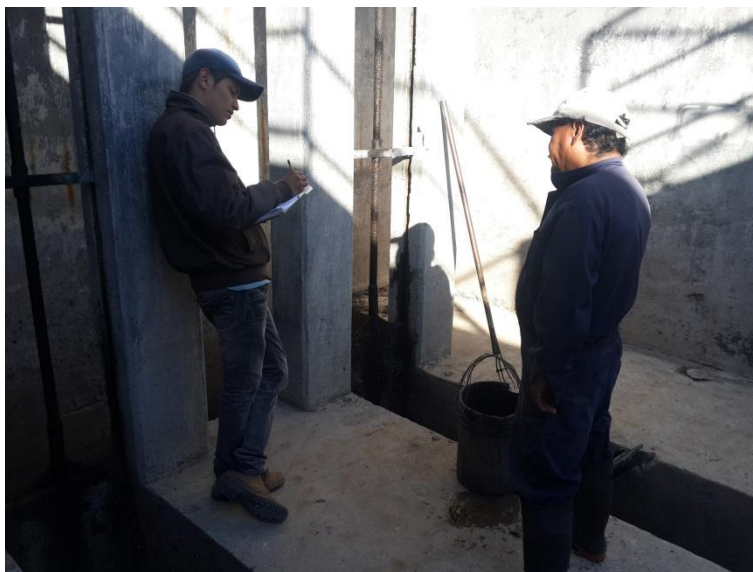
**Figura 4 Aforo de un canal Parshall.**

Este canal sirve como aforador y control del agua que entra, en la Figura 2 se muestran las rejillas con las que cuenta cada canal mientras uno de los canales se encuentra en operación al otro se le da el respectivo mantenimiento y limpieza para que posteriormente pueda trabajar y dar mantenimiento al que estuvo en operación.

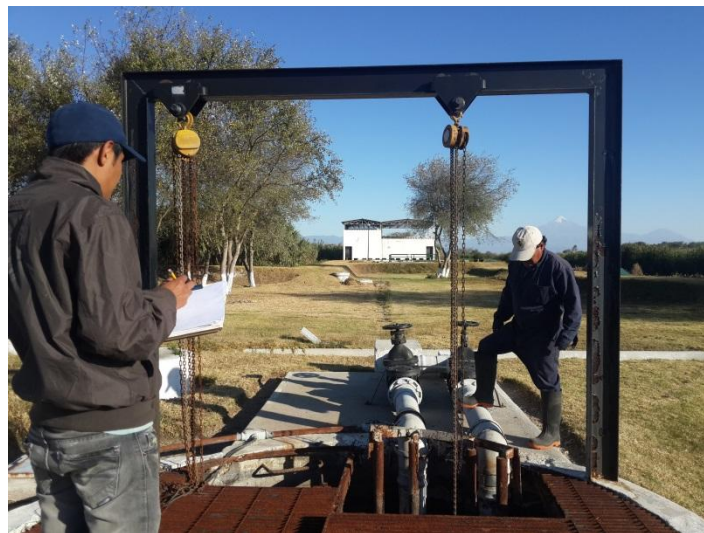
**Figura 6 Equipo de bombeo.**

La planta cuenta con equipo de bombeo para llevar el agua del tanque de almacenamiento hacia el biofiltro.

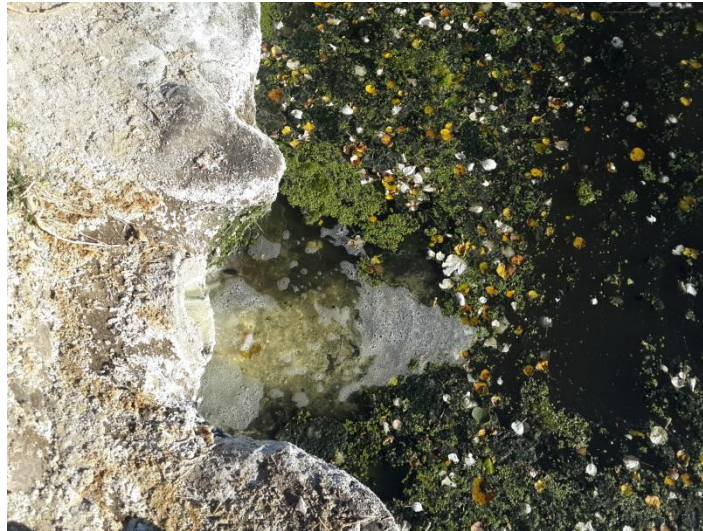
Figura 11 Descarga de agua.

La descarga de agua se hace a través de un canal circular con un diámetro de 4 pulgadas, donde posteriormente es depositada a un canal.

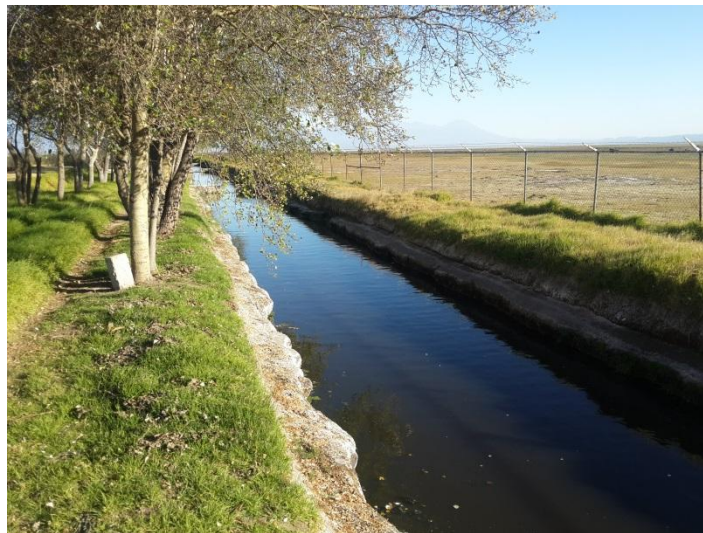
Figura 12 Canal de descarga.

Después de pasar por estas seis celdas para el tratamiento del agua, el líquido es depositado en un canal que se generó por formación de la tierra, las características del agua de este canal son muy

similares a la del agua que sale de dicha planta de tratamiento y esta puede servir para riego u otras actividades pero no para el consumo humano ya que no cumplen las especificaciones y parámetros de la Norma 127 de calidad del agua.

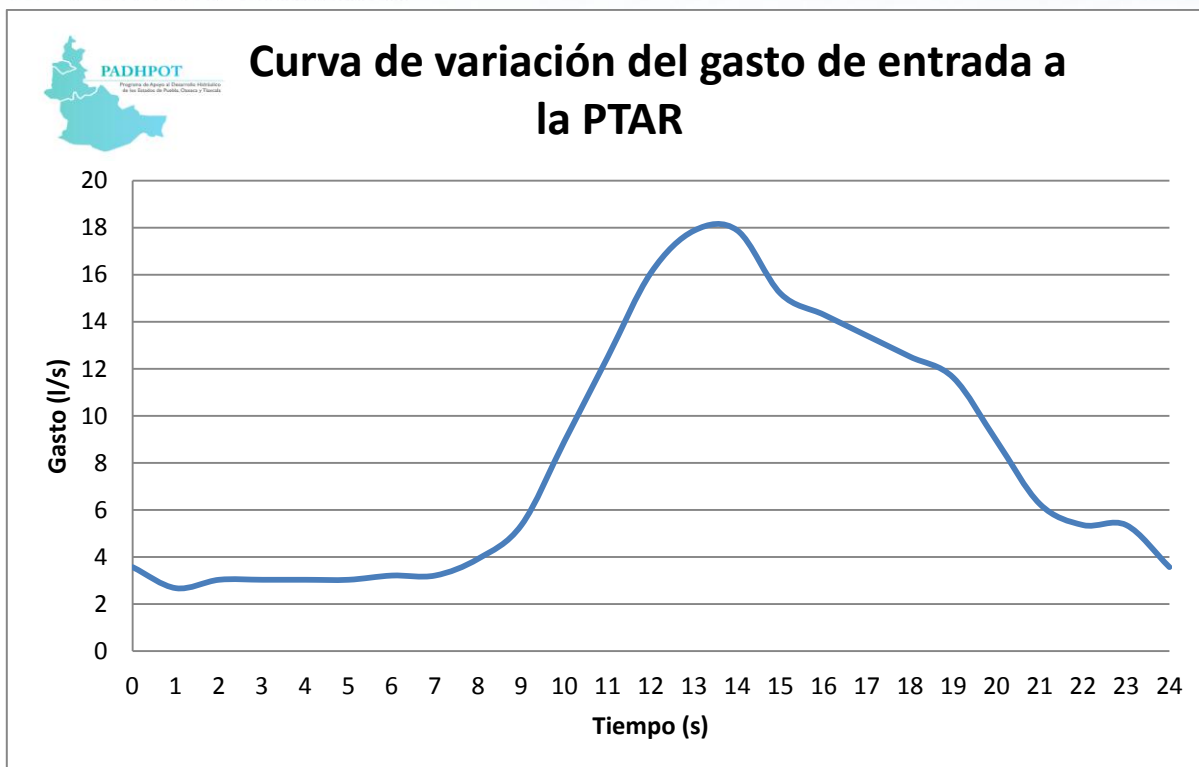
**Figura 13 Variación del gasto de entrada a la PTAR.**

En la gráfica se puede observar el gasto máximo de entrada que es de 17.875 l/s y es a las 14:00 horas del día.

Para la obtención de dicha gráfica, el equipo de trabajo estuvo durante un día completo haciendo mediciones en el canal Parshall, en un intervalo de dos mediciones por hora, sacando el tirante, velocidad, área hidráulica y dimensiones del canal se fue obteniendo el gasto.

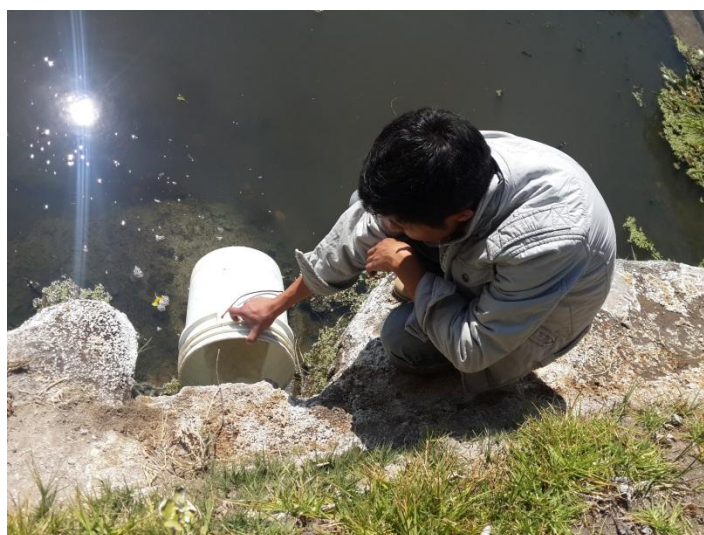
**Figura 14 Aforo a la salida de la PTAR.**

Para la obtención del gasto de salida se aforo de forma similar, dado que se trata de una planta donde el agua esta mucho tiempo retenida, se obtuvieron gastos de salida en un rango de 2.5 – 5 l/s.
